Budapest XII. ker. [REDACTED] sz. ingatlanon található pinceegyüttes  
földtani és műemléki szakértői vizsgálata

Mednyánszky Miklós földtani szakértő, műemlékvédelmi szakértő

2020 július

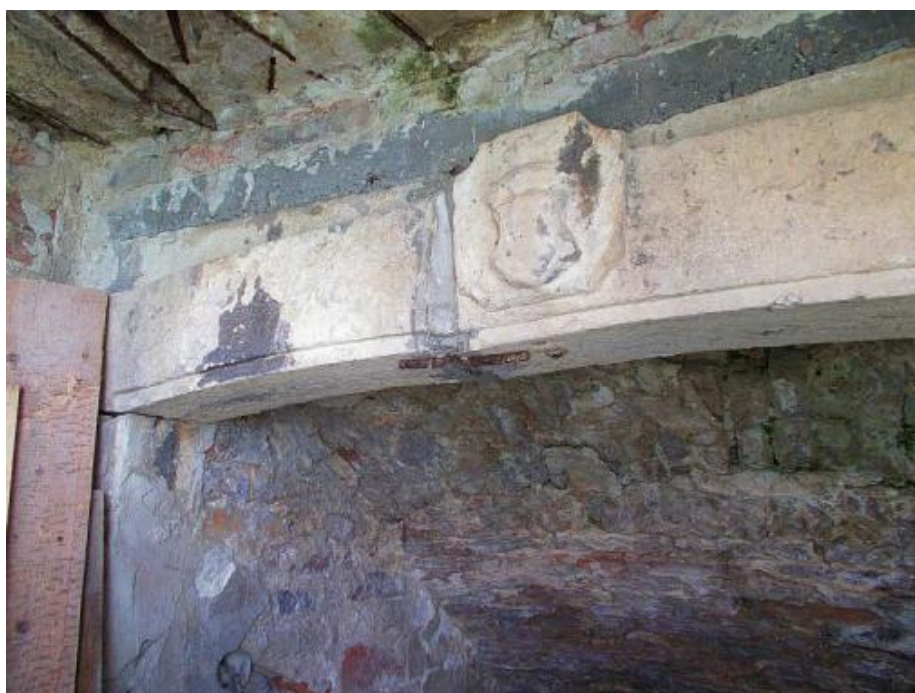
A bejáratot mészkőből készült faragott kapuzat keretezi. A kapuzat felső, boltíves áthidalója egykor egy darabból készült, azonban az idők során olyan sérülést szenvedett, hogy eltört. A törés a középvonaltól balra esik. (5.sz.mell.) A faragott kőből készült boltíven egy címer található, azonban már olyan rossz állapotban van, hogy maga a címerrajz nem kivehető. Feltehető, hogy a címer gróf XXXXXXXXXX címerét ábrázolja.

5.sz. melléklet  
A pincebejárat feletti kőboltív és a címer jelenlegi állapotában

A pince bejáratának keretezését javaslom felújítani. Az eredeti kőkeret úgynevezett szarmata mészkőből készült, ez okozta azt a tönkremenetelét, ami miatt a címerkép eltűnt. A keret a pince létesítésével egy időben került elhelyezésre, ezáltal olyan építéstörténeti értéket képvisel, ami indokolja megőrzését és restaurálását. Abban az esetben, ha a tulajdonos szeretné a címert helyreállítani, erre megvan a lehetőség, de azt mindenképpen a jelenlegi kőanyaghoz hasonló kőből, esetleg kőpótló anyagból (pl. tercit) kell elkészíteni.<sup>2</sup>

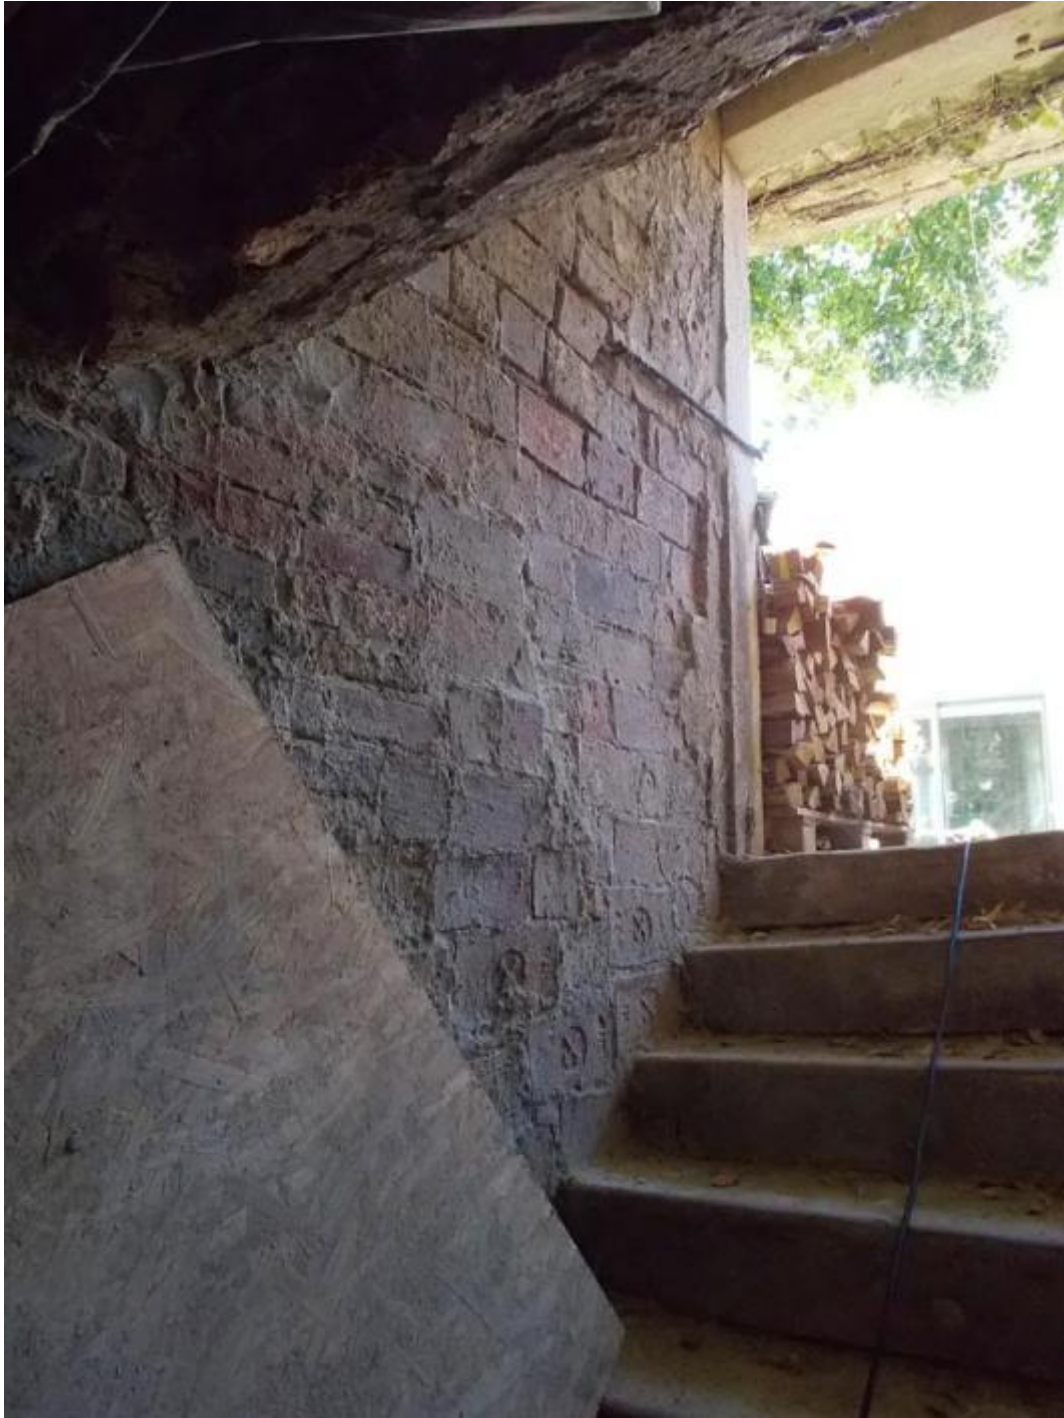
6.sz. melléklet

Az összesen 4 egységből álló pincerendszerbe vezető nyolc lépcsőfokból álló lépcső minden egyes foka eltörött az elmúlt évek során.

A levezető folyosó oldalfalai élére állított téglafalazással készültek. (6. sz. melléklet) Az ilyen szerkezetre jellemző kisebb stabilitás, valamint a felszín alatti vizek mozgásából eredő nyomás miatt az oldalfalak deformálódtak, szakmai nyelven „kihasasodtak”.

A lejárati oldalfala és a lépcső

A bejárat lépcsőfokai mindenképpen javítandók. Ezt a munkát össze kell kötni a bejárat oldalfalak falazásának felújításával. Amint az ismertetőben említettem, az oldalfalak élére állított téglából kerültek felfalazásra (meglátásom szerint utólag), és ezért jelentős károsodást szenvedtek. A kihasasodást más módon nem lehet kijavítani, csak a meglévő fal visszabontásával s újralfalazásával – de ekkor már célszerű szabályosan, lapjára fektetett téglákkal megépíteni a falazatot. Amennyiben a rendelkezésre álló hely ezt nem engedi meg (erre csak a meglévő, sérült fal elbontása után lehet választ kapni), élére állított téglából is elkészíthető a falazat, de ez a kevésbé jó megoldás.

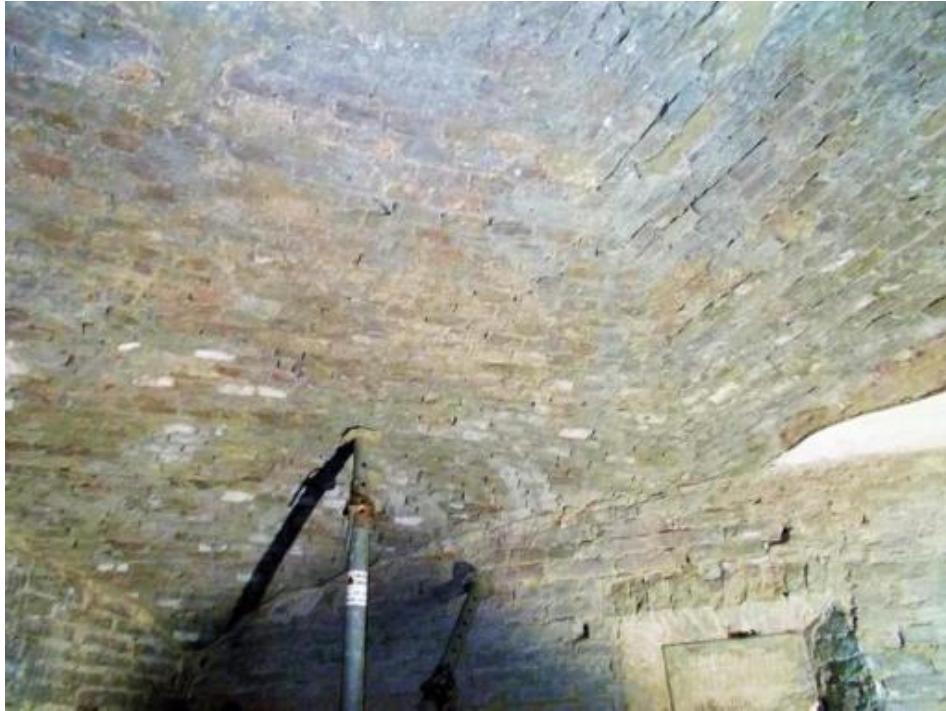
7.sz. melléklet

A helyiség úgynevezett csehsüveg boltozattal fedett. (7.sz. melléklet) A csehsüveg boltozatot négyzetes terek lefedésére alkalmazták, jellemzően a barokk korban. A boltozat eredeti konstrukciójában nyitott, azaz az oldalán szabadon átjárható szerkezetű volt, maga a szerkezet a sarkokon álló oszlopokra támaszkodott.

Az I. sz. pincehelyiség („présház”) csehsüveg boltozata és előtétfala

A prэшáznak is nevezett pincehelyiség falazata és boltozata jó állapotú. Az alátámasztások szükségességét statikusnak kell felülvizsgálnia, de meglátásom szerint ezekre nincs szükség.

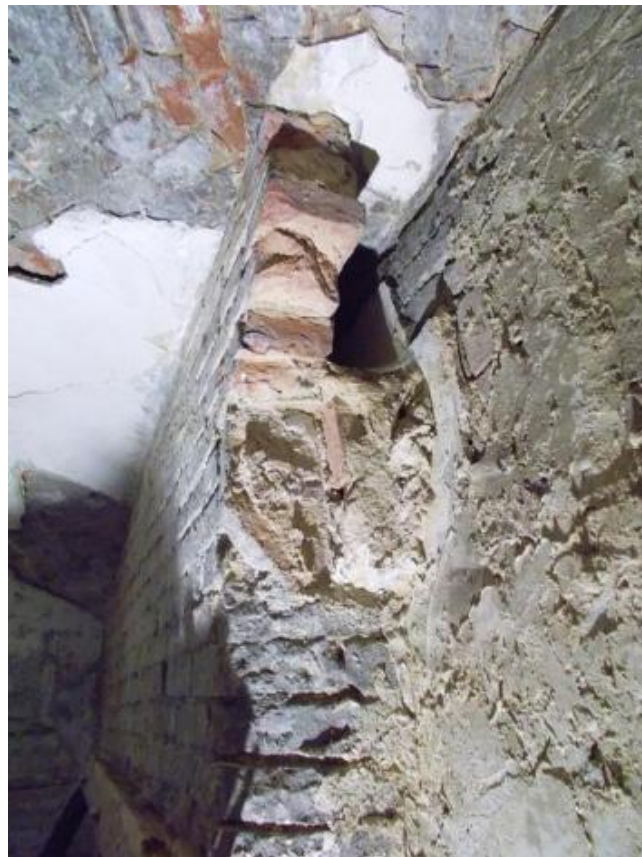
8.sz. melléklet

Az előtétfal és az eredeti fal között nagyjából 12-15 centiméter széles (egy téгла vastagságú) légrés található. (8. sz. melléklet). A falazaton szabályos távolságban kb. 10-12 centiméter széles szellőzőnyílások találhatók. Ennek alapján az előtétfal készítésének okaként a pince vizesedése nevezhető meg, a nevezett légrés a szellőzést hivatott megteremteni.

Az előtétfalon vezeték nyomvonalának utólagos kivésése látható, illetve a lejárathoz, valamint a II-IV. helyiséghez vezető átjáróhoz csatlakozó falszakaszon az előtétfal ma más nem ismert okból megbontásra került. (ld. 8. sz. melléklet)

Az előtétfal és az eredeti bélésfal közötti rés és az előtétfal megbontása

Azonban mindenképpen javításra szorulnak az utólagos horonyvésések, és ki kell pótolni a hiányzó téglákat. El kell készíteni azokat a kiegészítéseket, amelyek az előtétfal nem ismert okból történő bontásait (ld. 8. sz. melléklet) korrigálják.

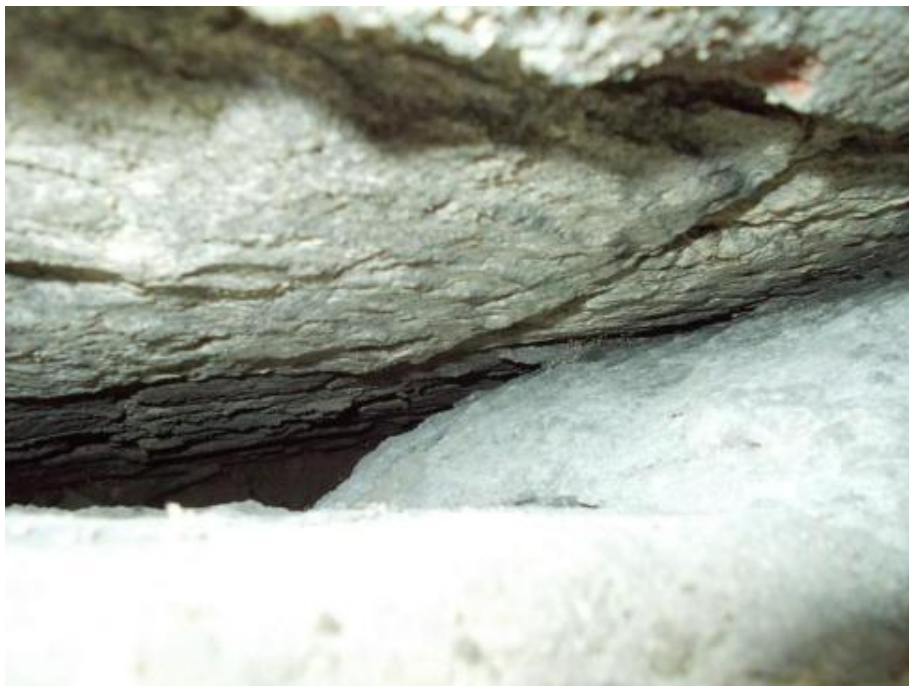
9.sz. melléklet

A két fal közötti fényképfelvétel szerint az eredeti bélésfal vegyes téglá és kőfalazat. (9.sz. melléklet).

Az eredeti bélésfal fényképe egy szellőzőrésen keresztül

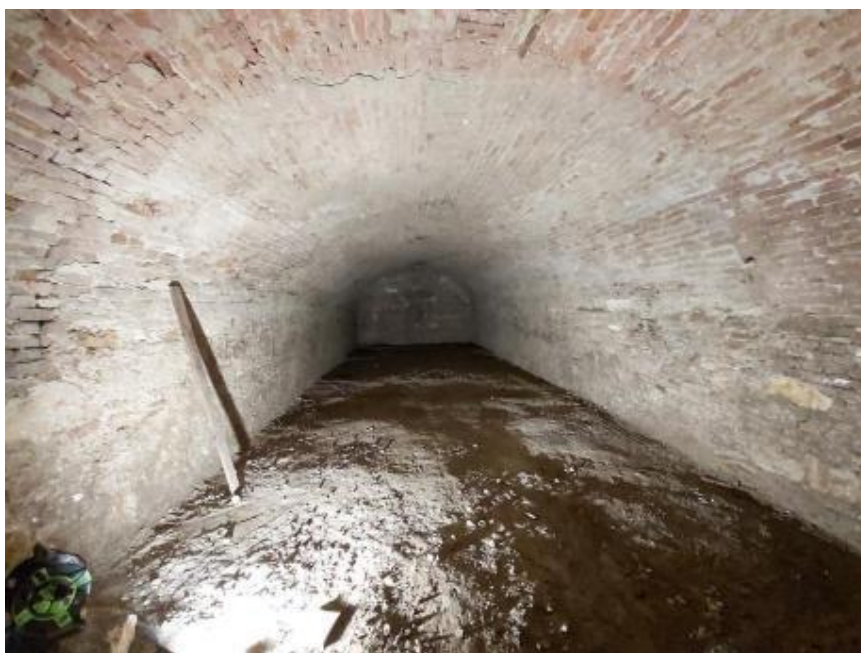
11. sz. melléklet

A tulajdonos elmondása szerint a pince hátsó falának megbontás után derült fény arra, hogy a pince még jelentős hosszban folytatódik. A pincetérben talált feltöltést, törmeléket kiszállítva a pince eredeti nagyságában és méretében került elő. Jelenlegi hossza 14,20 méter, szélessége 4,60 méter. A minimális eltérés a kivitelezéskori eltéréseknek tudható be. (11. sz. melléklet)

A II. sz. pincehelyiség

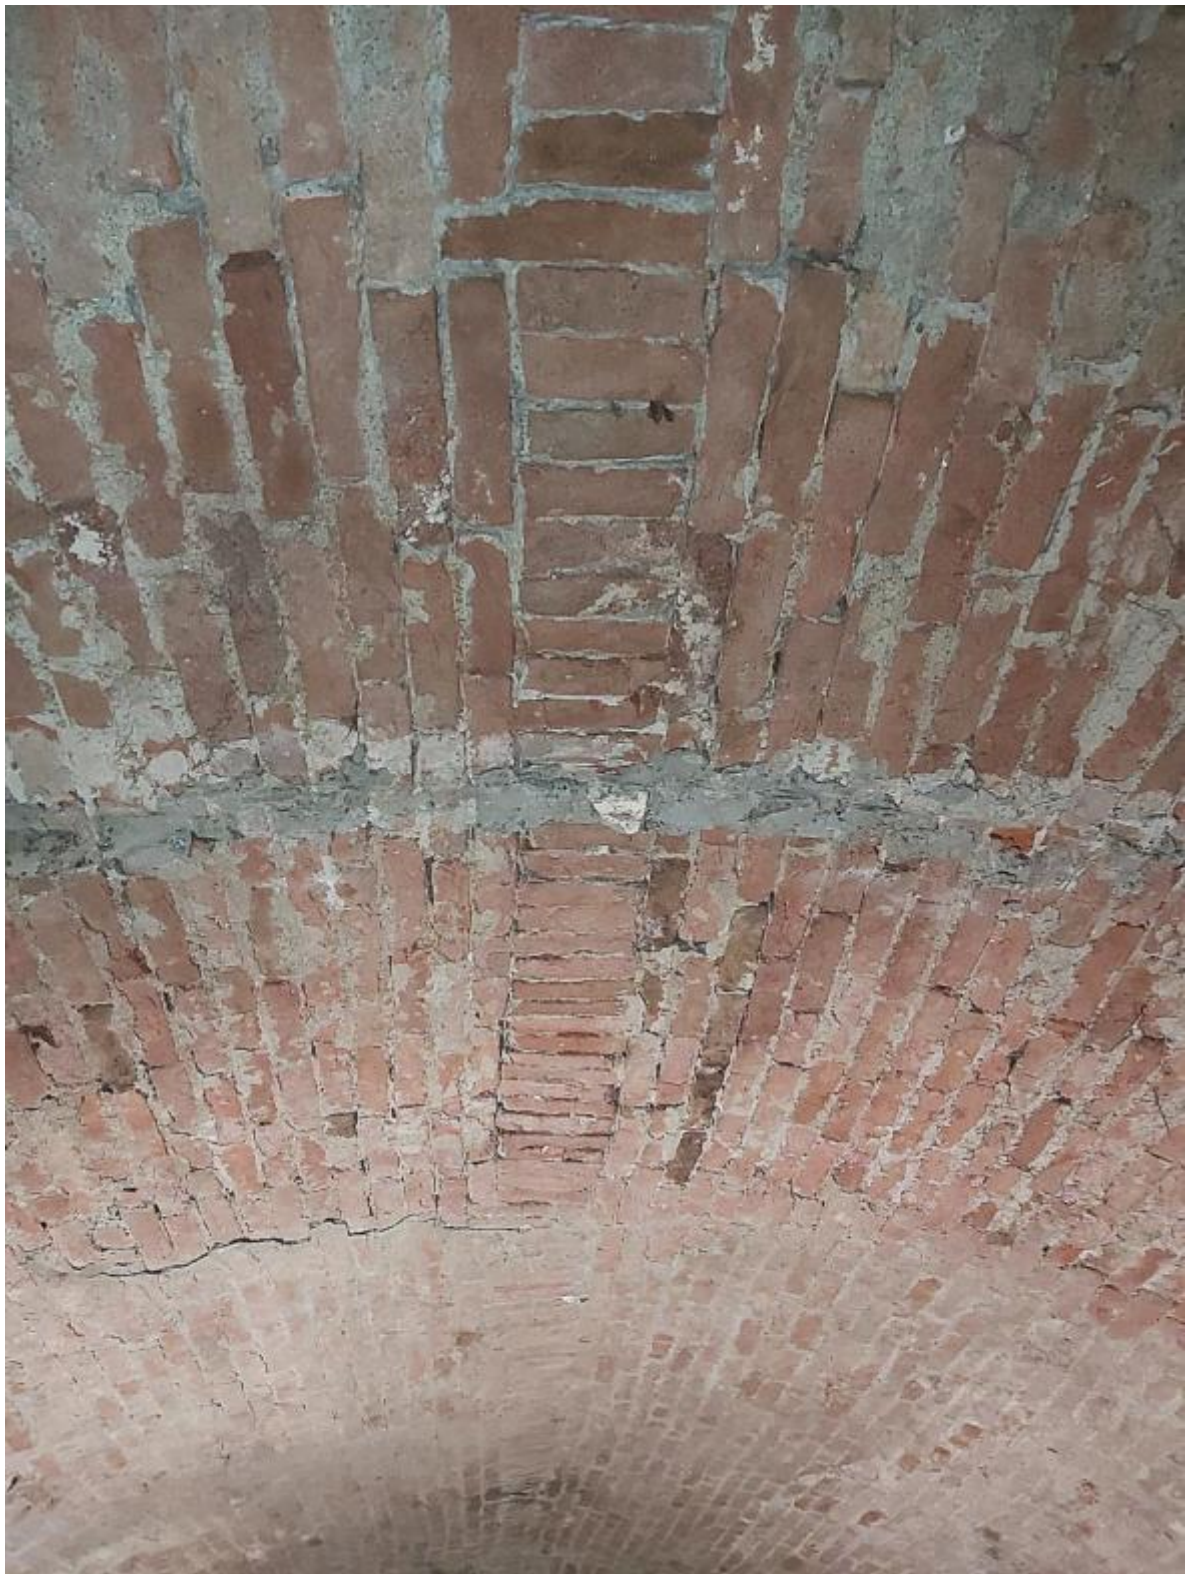
12. melléklet

A zárókövek – téglaboltozat, téglaboltív esetében természetesen ezek is téglából készülnek – élére állított, ék alakúra faragott építőelemek. A tárgyi pincerendszer II. számú pincéjénél azonban a zárókövek lapjukra fektetett égetett téglák. A megoldás annyira egyedi, hogy jómagam a több mint 40 éves műemléki és építési gyakorlatomban nem találkoztam még ilyennel.

A lapra fektetést valószínűleg az indokolta, hogy a boltozatot igyekeztek olyan módon megépíteni, hogy az a természetes közetbe legjobban hozzásimuljon – így nem maradt hely az álló helyzetű záróelem elhelyezésére. A boltozat zárását és záróelemeit a 12. sz. melléklet mutatja be. Ezen megfigyelhető, hogy a zárókő, záróelem a pincerész teljes hosszában így került kialakításra – ez is azt bizonyítja, hogy a pince teljes hosszban közel egyidőben épült. A vizsgálatom szerint a zárókő ilyen módon történt elhelyezése a boltozat stabilitását nem veszélyezteti, változtatása, átalakítása nem szükséges.

A II. sz. pincehelyiség boltozatának záróelem sora lapjára fektetett téglákból

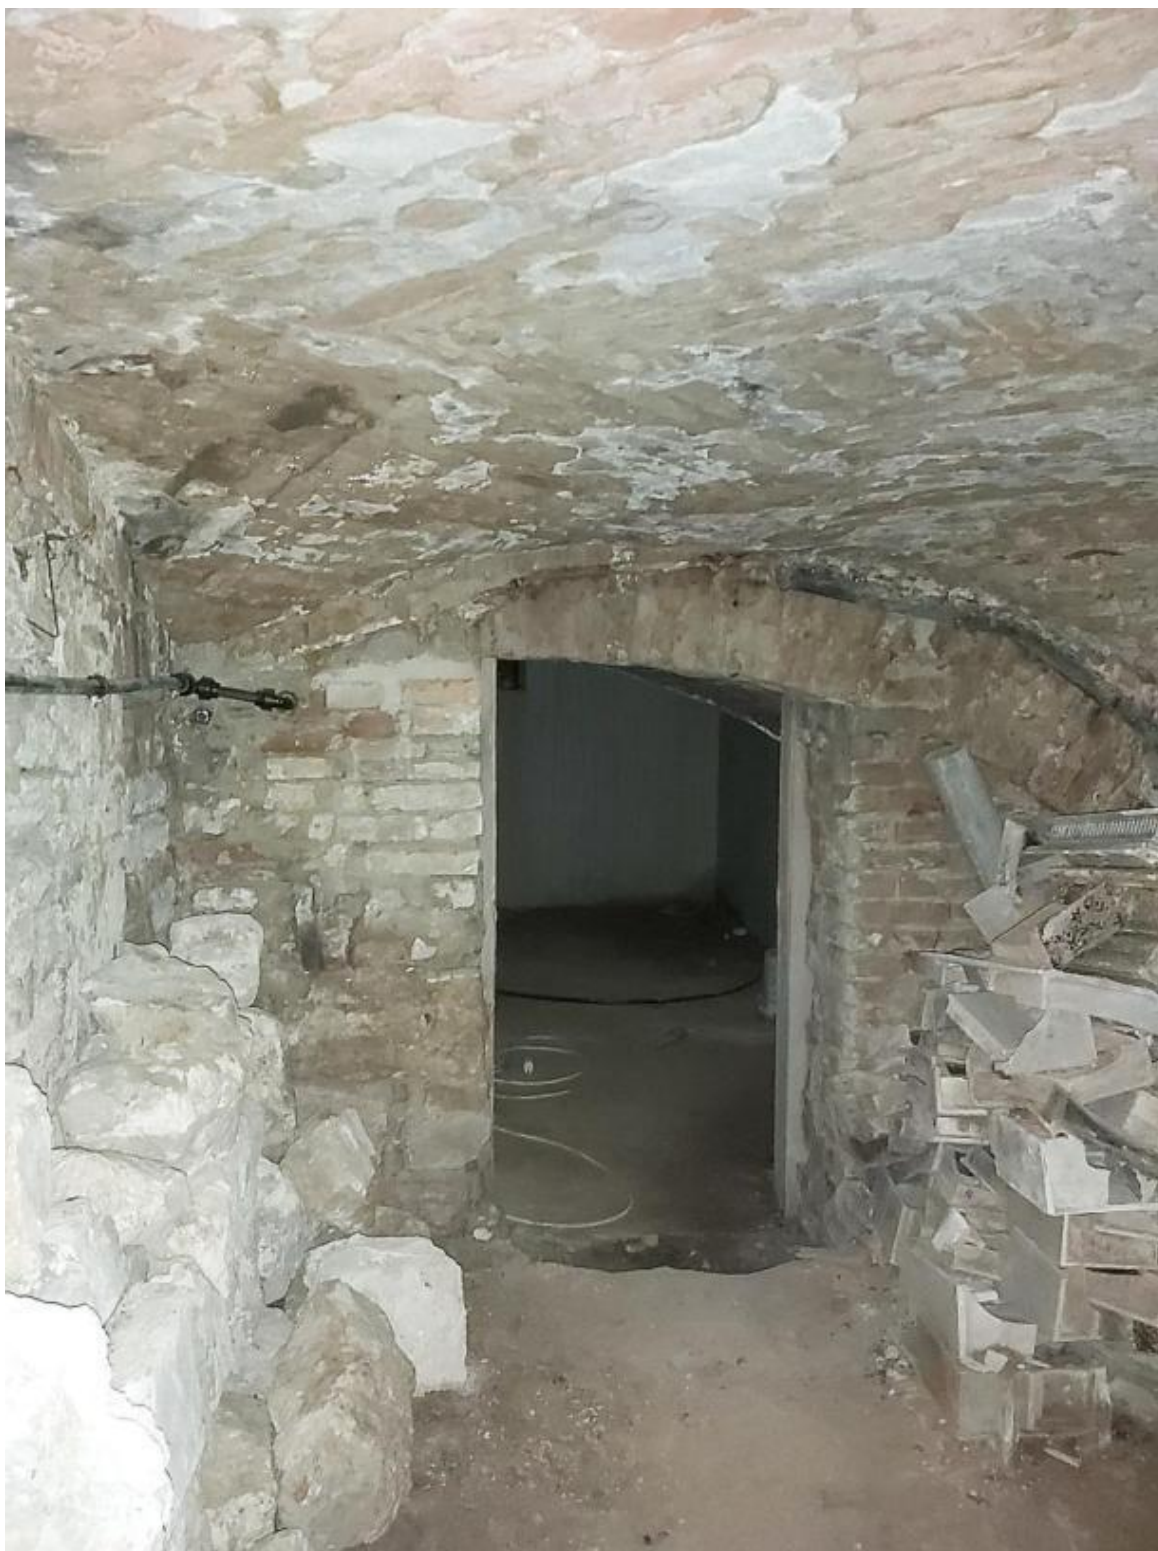
A II. pincetérből az épület irányába nyúló III. pincetér már az eredeti 1865-ös terven is szerepel. Jelenlegi méretei közelítően megegyeznek az akkori méretekkel. A helyiség boltozata szintén téglából rakott csehsüveg boltozat. (13.sz. melléklet). Bal oldalán egy boltív látható, ami valószínűleg egy egykori nyílás feletti áthidalóként funkcionált (14.sz. melléklet). Az 1865-ös terv szerint e pincehelyiségtől jobbra egy folyosó (Gang) haladt, amihez helyiségek (Wohnungen) csatlakoztak. (15.sz. melléklet)

13. melléklet  
A III. sz. pincehelyiség

A pincehelyiség oldalfalának és az esetleges hozzá csatlakozó helyiségnek a feltárását javaslom elvégezni, már csak a felette álló épület biztonsága szempontjából is. A feltárást mindenképpen bányász szakembereknek kell elvégezniük a bánya-műszaki biztonsági előírások betartásával. A feltárás során javasolt statikus felügyelet.

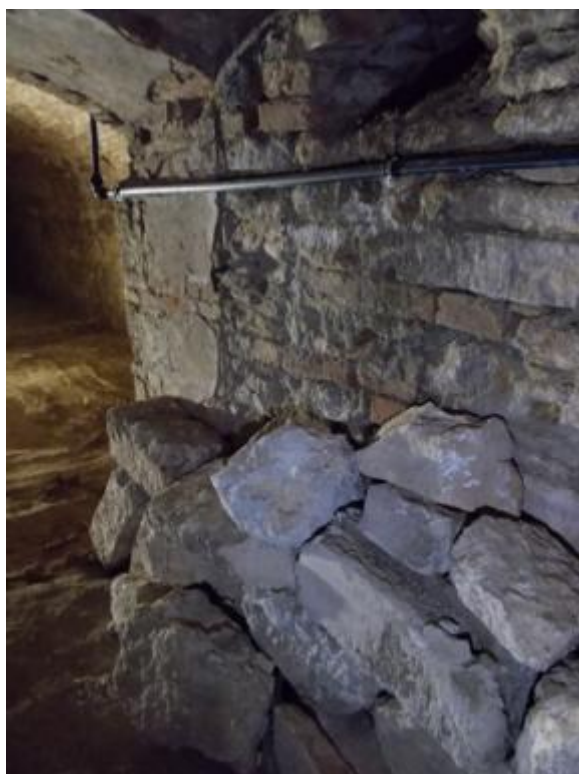
Mindenképpen utólagos felfalazásra illetve valamilyen szerkezet eltakarására utal, hogy a II. helyiségből a következő, IV. helyiségbe vezető átjáró feletti boltív nem szimmetrikus, a bal oldali boltíváll az oldalfal mögött eltűnik. Ugyancsak utólagos eltakarásra utal, hogy a helyiség csehsüveg boltozatának feltámaszkodása nem látható, a boltozat íve mintegy „elbújik” a falazat mögött.

14. melléklet  
A III. sz. pincehelyiség oldalfalában található boltív

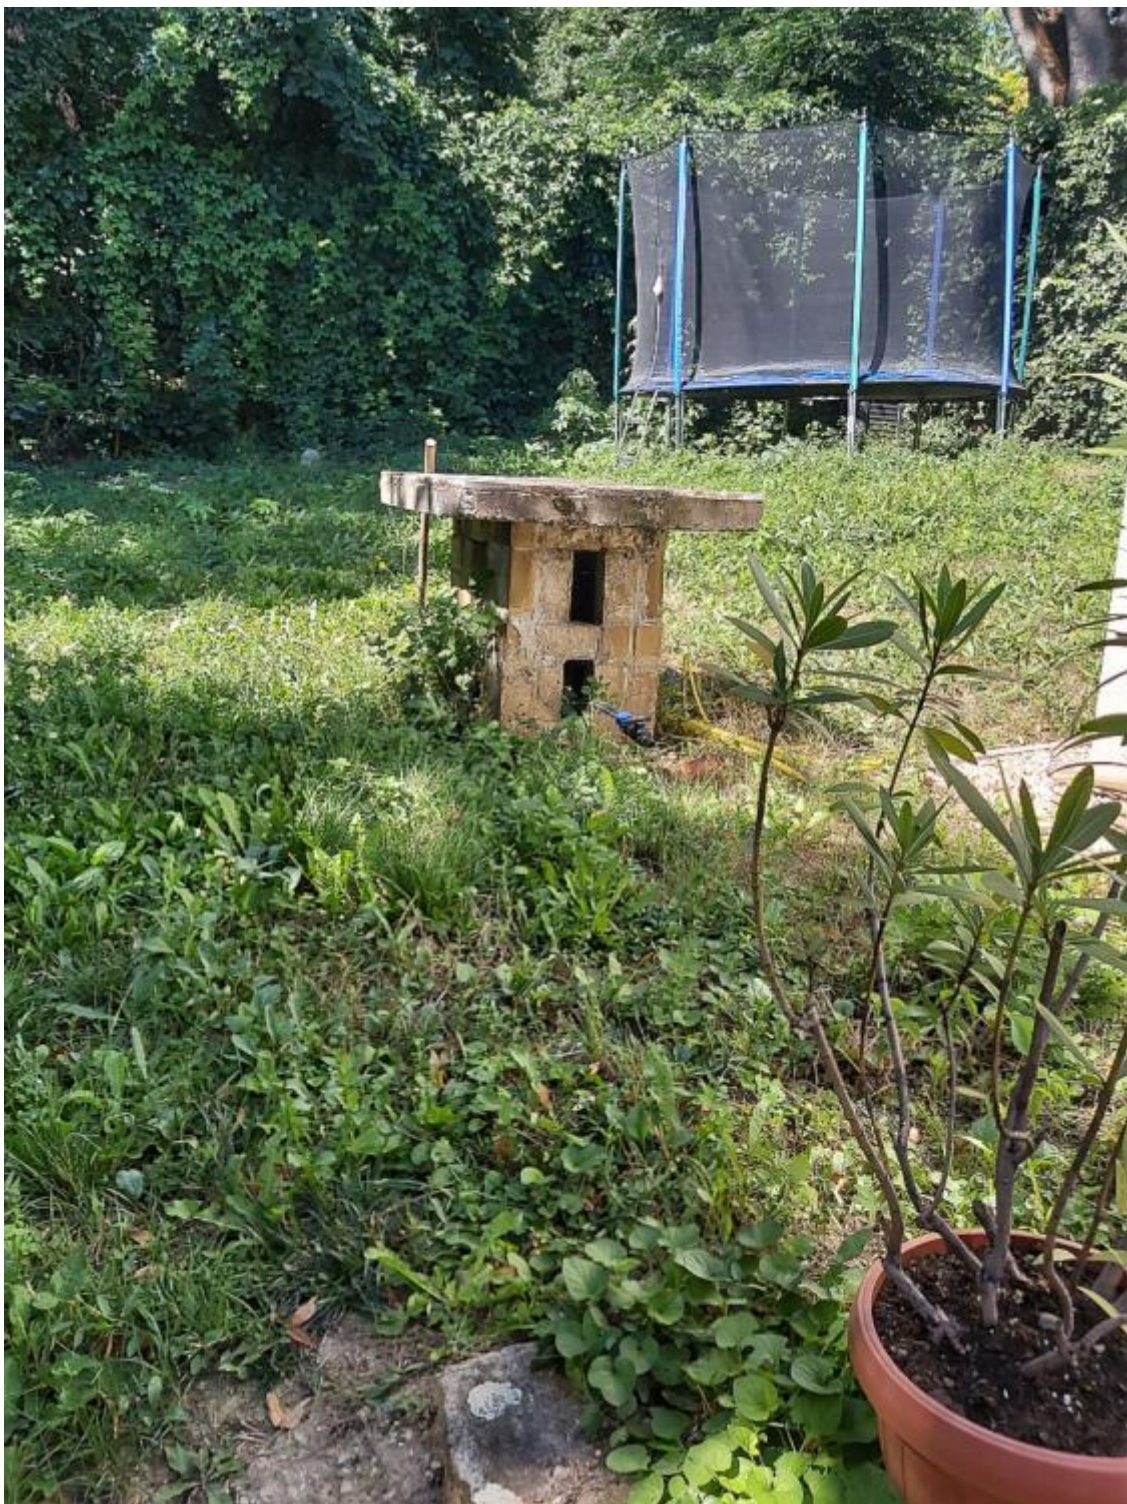
16. sz. melléklet

A területen három darab szellőző található – egy darab az I. sz. pincetér, 2 db pedig a II. sz. pincetér felett. Ez utóbbiak közül az elől, az épülethez közelebb eső szellőző asztalként került kialakításra. Ezen a talaj közvetlen közelében is szellőzőlyukak helyezkednek el, ami hibás megoldás. (16. sz. melléklet).

Felhívom a figyelmet arra, hogy a II. pinceág feletti első, az épülethez közelebb eső szellőző hibás kialakítású, ugyanis igen alacsonyan, a terepszinten is van nyílás rajta. Ezt meg kell szüntetni, ugyanis ezen a nyíláson keresztül a csapadék bejuthat a pincetérbe. A szellőzőnyílások alsó szélé és a terep között minimum 25-30 centi szintkülönbségnek kell lennie.

A II. pincehelyiség szellőzője.

(Jól megfigyelhető a túl alacsonyan, a talajhoz közel lévő alsó szellőzőnyílás)

Jelen vizsgálat során a szellőzők alépítményének feltárására nem került sor, de ezt javaslom mindenképpen elvégezni. Szükség esetén a szellőzők alá lemezalapot kell beépíteni, a talajmechanikai körülmények ismeretében erre a talaj alkalmas. Ebben az esetben nem szükséges a szellőzőműtárgyat a pince boltívéig megépíteni, elegendő egy megfelelő átmérőjű csővel megoldani a levegő kivezetését. A csőátmérő – illetve a szellőzés intenzitásának – meghatározására megvannak a megfelelő számítási módszerek. A számításához szükségesek a pince méretei (hossz, szélesség, magasság, tengerszint feletti magasság, kürtőhosszak stb.)

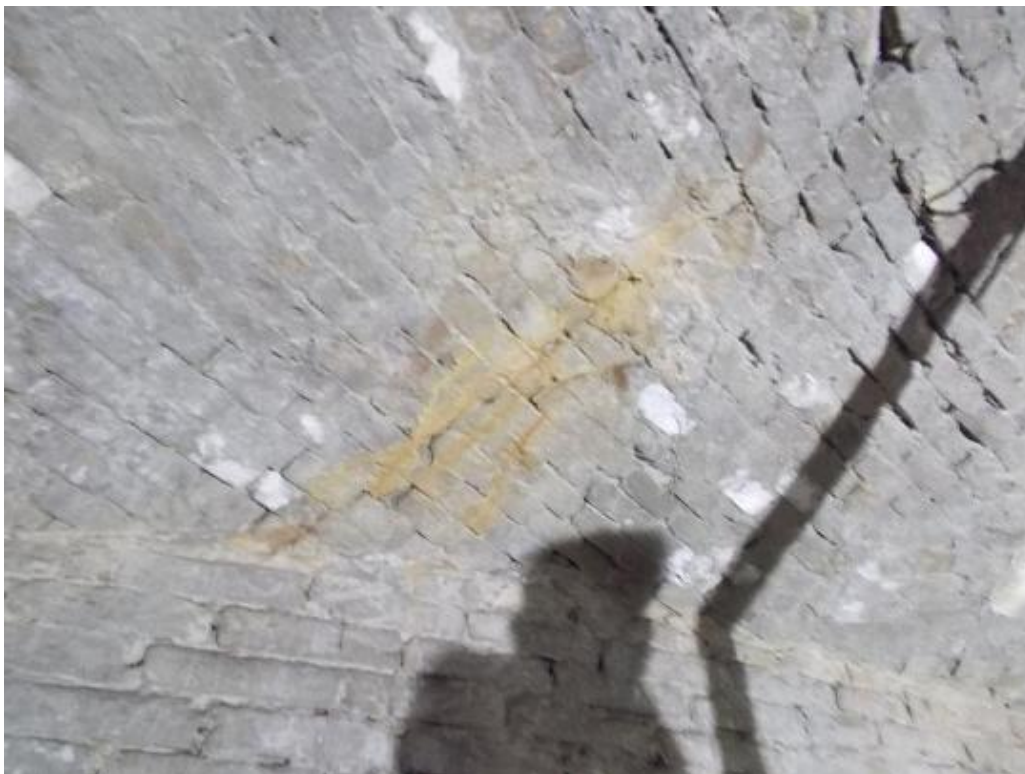
A pincehelyiség bal oldalán egy, beázásból eredő folt, elszíneződés figyelhető meg. (17. sz. melléklet). Ennek okát fel kell deríteni, amihez a felszínről fel kell tární ezt a területet. A feltárás előtt mindenképpen szükséges itt egy, a boltívet védő ideiglenes alátámasztást elhelyezni. A további tennivalók a feltárás alapján határozhatók meg.

17. sz. melléklet  
Az I. pincehelyiség beázásból eredő elszíneződése

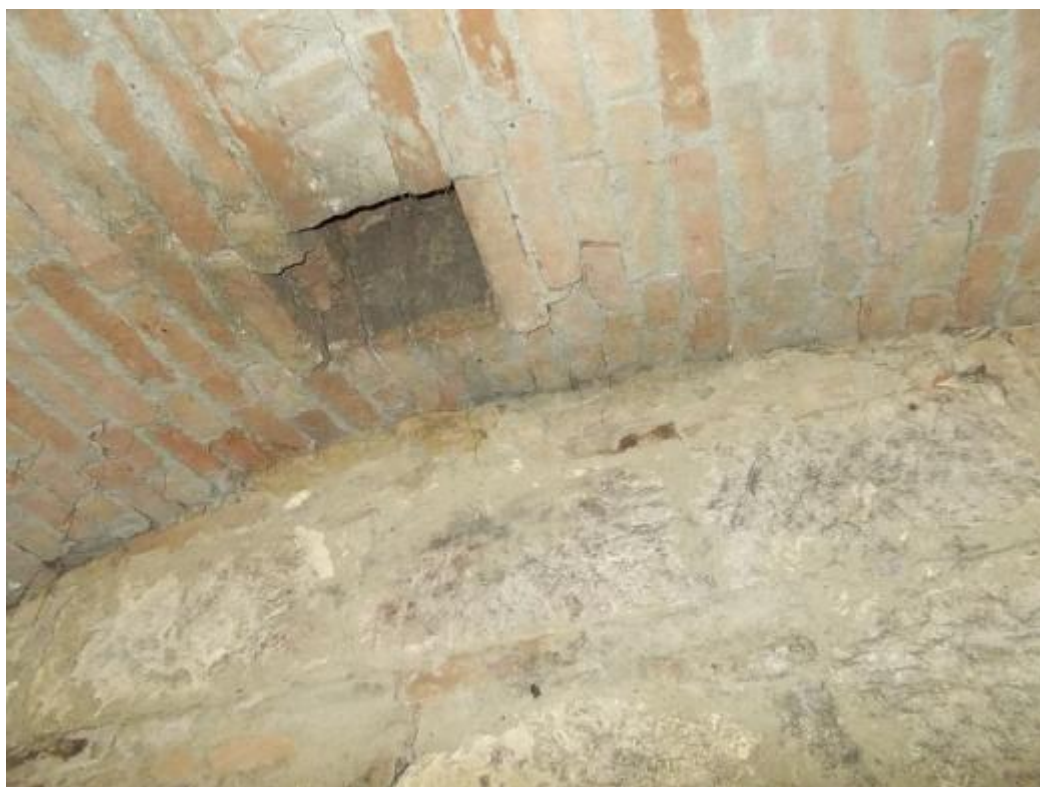
A pincehelyiség állapota jó, beavatkozást csak egy helyen igényel: a zárófal feletti illetve a közvetlenül ahhoz csatlakozó téglasor fugái kihulltak, a téglák elmozdultak. (18. sz. melléklet). A fugák kijavítását, kikenését el kell végezni, tekintettel arra, hogy egyben ezek az itt található szellőzőkürtő határolóelemei is.

18. sz. melléklet  
A II. pinceág hátsó szellőzőkürtője és a körülötte lévő, megmozdult téglasor
