a Budapest XXII. kerület (Budafok), ■■■■ sz. ingatlan  
földradaros pincekutatása

Készítette: Mednyánszky Z. Miklós okl. bányá- és geotechnikai mérnök,  
bányá- és geotechnikai szakértő, műemlékvédelmi szakértő

A Budapest XXII. kerület, [REDACTED] sz. ingatlan és az alatta található egykori pince (pincék) földtani szakértői és műemléki szakértői vizsgálata.

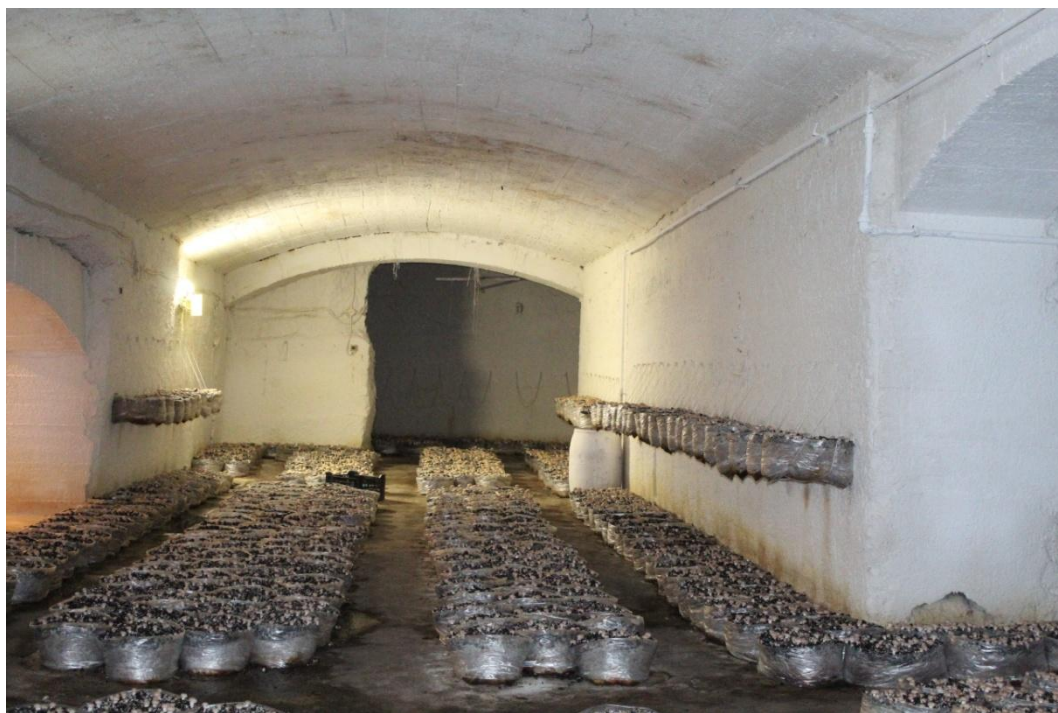
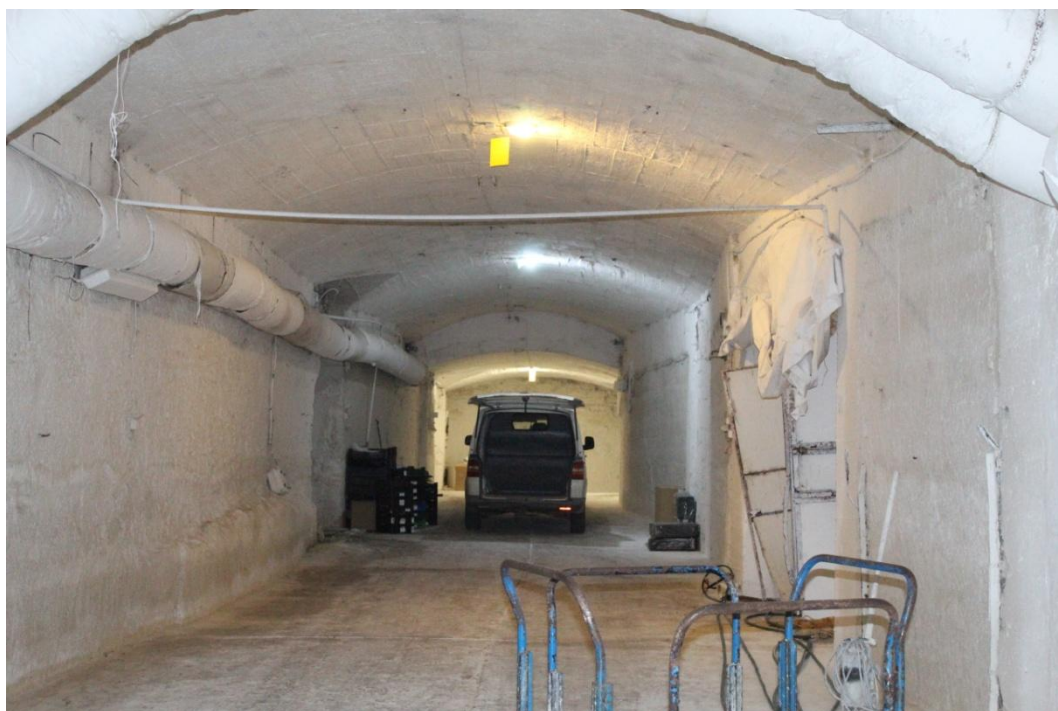
A helyszíni szemle során megállapítottam, hogy a pincszakaszok jó állapotúak, karbantartásuk folyamatos. A bejárás során fényképfelvételeket készítettem melyeket a csatolt fotómelléklet tartalmaz.

1-2.Pincejárt a gombatenyésztéssel és az összekötő folyosó

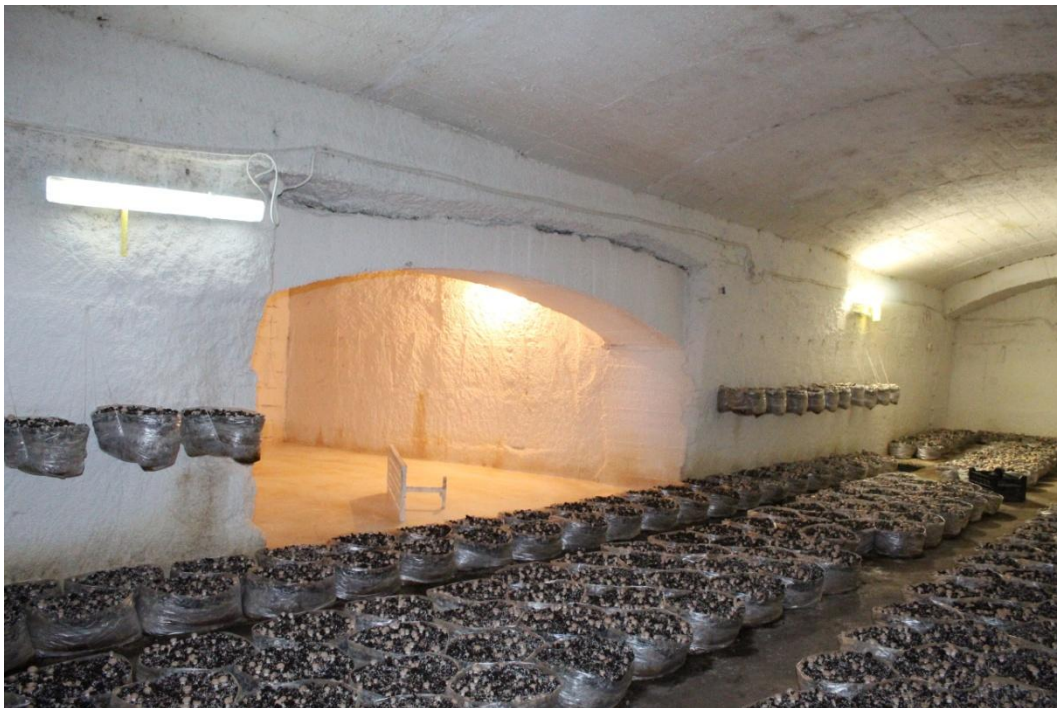
3. Átjáró

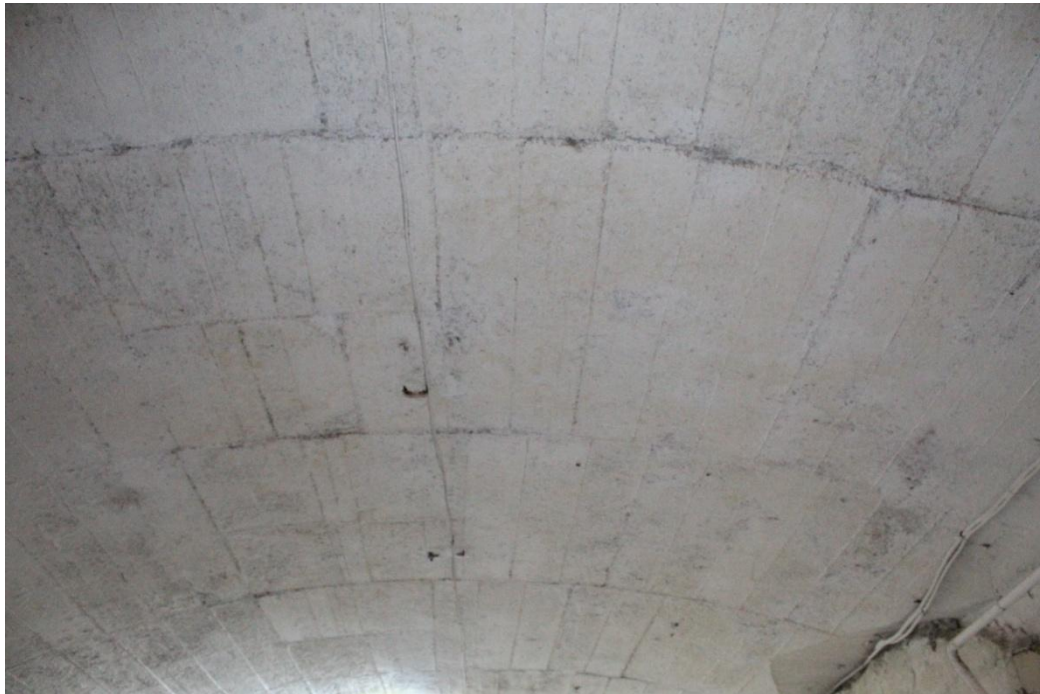
A tárgyi pincerendszert a bányászatban használatos biztosítási (falazási) rendszerekkel erősítették meg. Az oldalfalakat helyi mészkőből, illetve beton idomkőből készült falazatok, a főtét (a bányászatban a barlangászatban az üregek „mennyezetét” nevezzük főtének) vasbeton íves boltívek (ún. „gurtnik”) tartják. A főtealakokat lapos, kis ívmagasságú boltívekkel alakították ki. Ahol a természetes főté megmaradt, ott kismértékű mállás tapasztalható, de ez természetes jelenség. Repedéseket, megnyílásokat nem tapasztaltam. A két főágot két darab átjáró köti össze. Szintén gurtnik erősítik meg a pinceágak bejáratí részét.

4. A pincejártat főtéjének biztosítása vasbeton boltívvvel

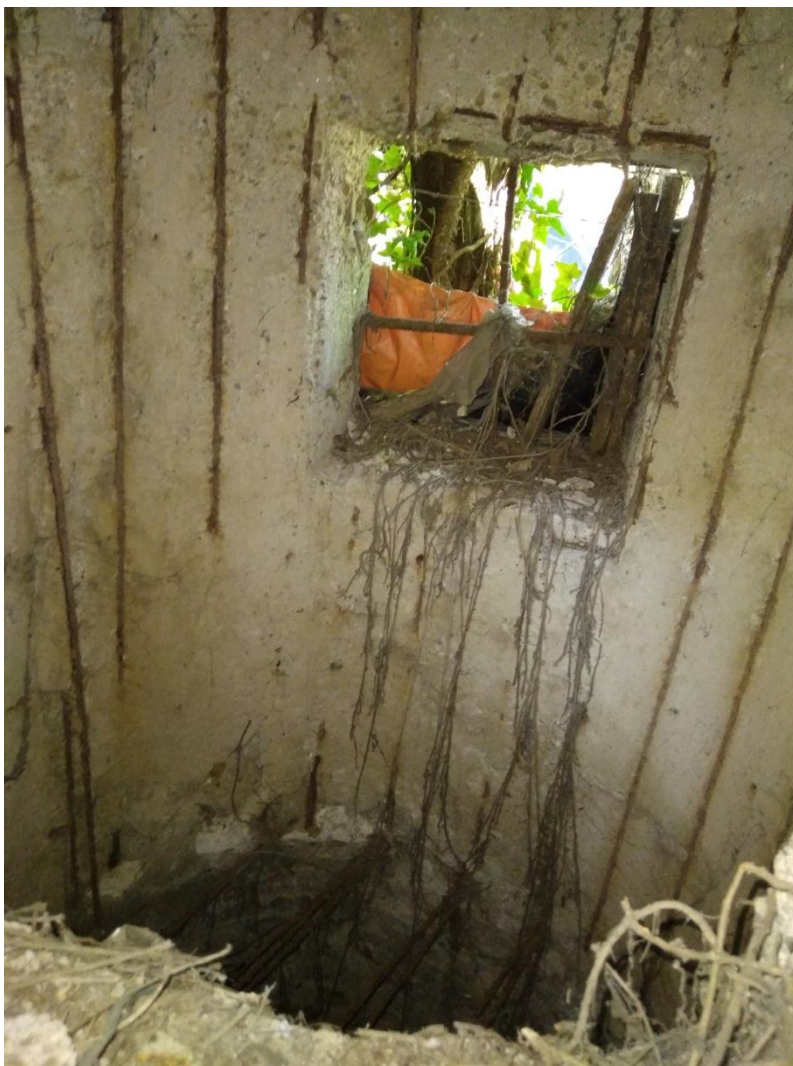
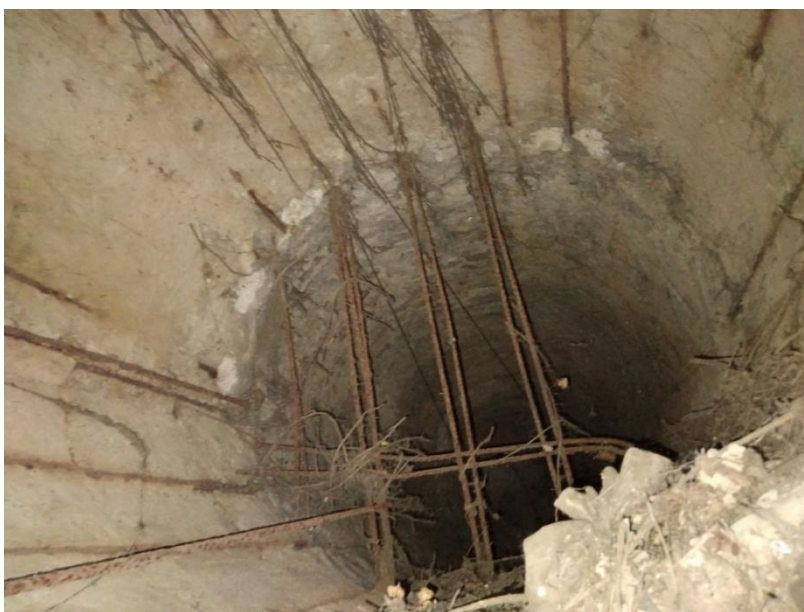
4.3. A helyszíni szemle során megvizsgáltam az ingatlanon található szellőzőkürtőket. A leghátsó szellőzőkürtőbe be tudtam tekinteni, illetve fotót is tudtam készíteni. Megállapítottam, hogy a kürtők kör keresztmetszetűek, átmérőjük 1,00 – 1,10 m között változik. Bennük kb. a talajszinttel egy magasságban betonvasakból összeállított – már kissé korrodált, sérült – rácszat található. Ennek célja egyrészt a véletlen leesés megakadályozása, másrészt illetéktelenek behatolásának megakadályozása mind a pincetér, mind a külszíni ingatlan irányába. (ld. 6. fotómelléklet).

Megjegyzem, a kürtők kialakítása, alakja és szerkezete (vasbeton felépítmény) erősen a katonai célú szellőzőkre hasonlít, elképzelhető, hogy akkor készültek, amikor a terület a honvédség birtokában volt. Ennek felderítése további kutatásokat igényelne. A kerület más részén a pinceszellőzők általában kőből, téglából építettek és nem kör, hanem négyzetes keresztmetszetűek.

5. Szellőzőkürtő

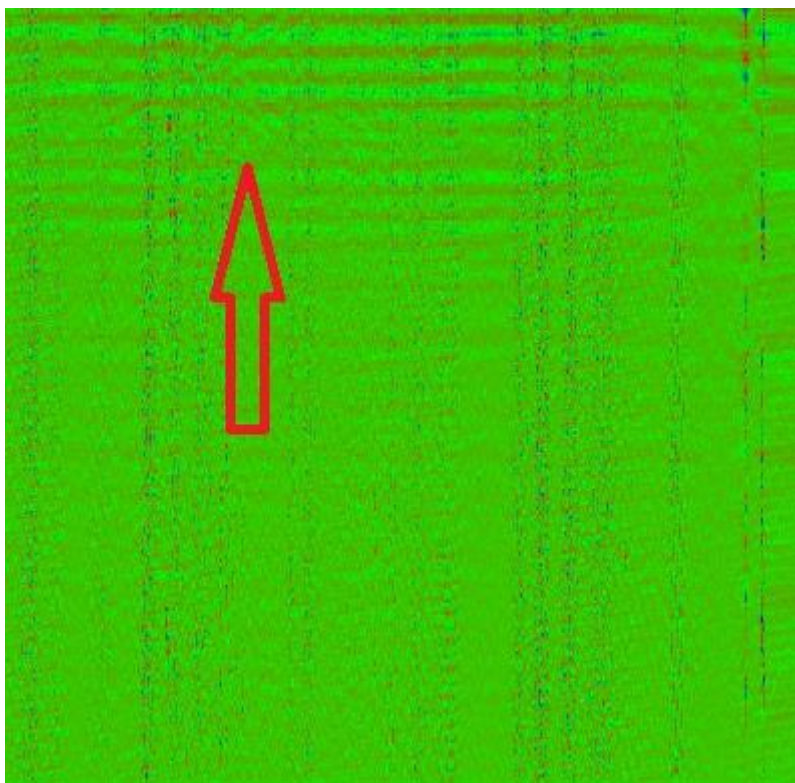
- I. mérési vonal az ingatlan hátsó traktusában, keresztirányban, oda-vissza a fent leírt módon. A mérés alapján a feltöltés illetve kultúrtörmelék vastagsága 1,36 méter. A feltöltés alatt homogén réteg található, amely az összefüggő mészkőpaplanra utal. Ellenben a mérési vonal elején (a mérési vonalakat tartalmazó helyszínrajzon a vonal jobb oldalán) a felső talajrétegben ferde rétegződés figyelhető meg. Ennek oka valószínűleg a feltöltésnek a megzavarása a kert egykori kialakításakor. Ennek fontosságáról a későbbiekben szólok.  
A mérési kép felső rétegeiben a kék színezés a talaj víztartalmát (csapadékbejutás) jelzi. (lásd Fotómelléklet I. radarkép)

I.mérési vonal  
A piros nyíl jelzi a szövegben jelzett talajegyenetlenséget

1. Külön kérdésként merült fel az ingatlan önellátása szempontjából fontos szennyvízkezelő műtárgy elhelyezése. Erre a célra a megbízó által eredetileg tervezett, a kert hátsó traktusában történő elhelyezés nem felel meg. Egyrészt a 4.2./I. pontban említett ferde talajrétegződés miatt. Egy esetleges megcsúszás, megmozdulás miatt – ha a műtárgy nem is károsodik –, az oda vezető csövek szétcsúszhatnak, eltörhetnek, ami a szennyvíz talajba jutását okozhatja. A hátsó elhelyezés ellen szól az is, hogy az ingatlan hátsó része nehezen megközelíthető, gépjárművel csak a növényzetet eltávolítva lehetne oda bejutni. Emiatt a telepítés és a karbantartás is nehézséget jelentene.

A tisztítóműtárgy elhelyezésére az előkertet javasolom, ez a karbantartás, javíthatóság szempontjából is jobb megoldás. Szintén előnyös akkor, ha majd az utcában csatorna építésére kerül sor: az előkertben már meglévő vezeték meghosszabbítva kivezethető a leendő közcsatornába. Ha a műtárgy az ingatlan hátuljában lenne, akkor az egész elvezető rendszert át kellene építeni (át kellene fordítani), ami többletkiadást jelentene.

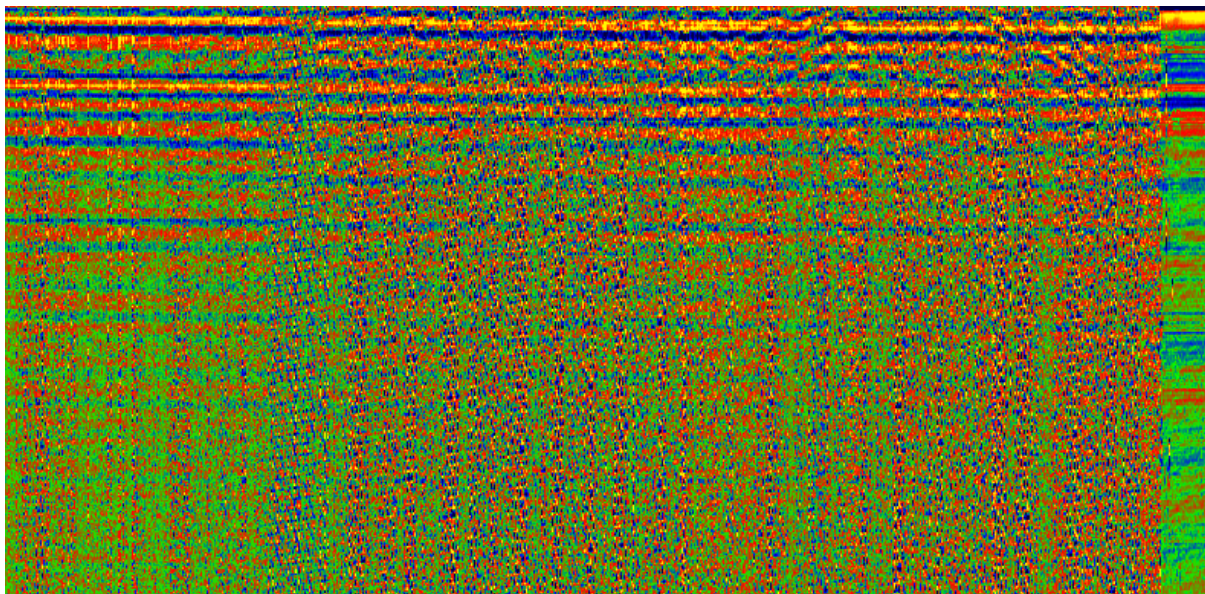
- II. mérési vonal az ingatlan hossz tengelyével párhuzamosan. A mérés során a pincejárat megléte jól kivehető. A pince feletti talajréteg jól tömörített, és az előzőhöz hasonlóan egyenletes. (lásd Fotómelléklet II. radarkép)

II.mérési vonal  
Jól kivehető az egyenletes talajrétegződés.  
A felső szakaszon a kék jelzés a talaj nedvesedését mutatja

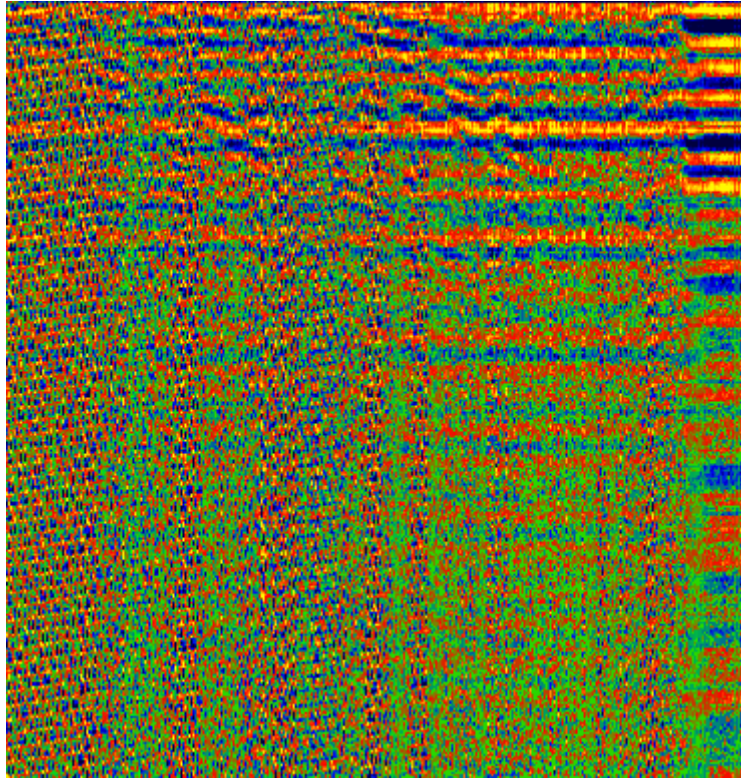
### III.mérési vonal

- III. mérési vonal az épület mellett. A mérési vonal elején mutatkozó félparabola a pince jelenlétére utal a parabola végződése, azaz a pince széle egy vonalba esik az épület sarokvonalával. Az azt jelenti, hogy az épület fő traktusa nem az alatta húzódó a pinceág felett, hanem a két ágat elválasztó köztetőmbre építették – ami előnyös az épület stabilitása szempontjából. Ebből azt a következtetést vonhatom le, hogy feltehető, hogy az épület építéskor figyelembe vették a pince meglétét. Viszont a bejárat rész a pince fölé került. A mészkőpaplan mélysége a radarmérés szerint megfelel a fúrási adatoknak.

A kép bal oldalán felül jelzi a pincág meglétét, a ferde vonal vége nagyjából egy vonalban van az épület sarokvonalával
