A vizsgálat célja:

A Gödöllő (Máriabesnyő) [REDACTED] sz. ingatlan és az alatta esetlegesen meghúzódó egykori pince (pincék) földtani szakértői és műemléki szakértői vizsgálata.

### 3. TALAJRADAROS VIZSGÁLAT

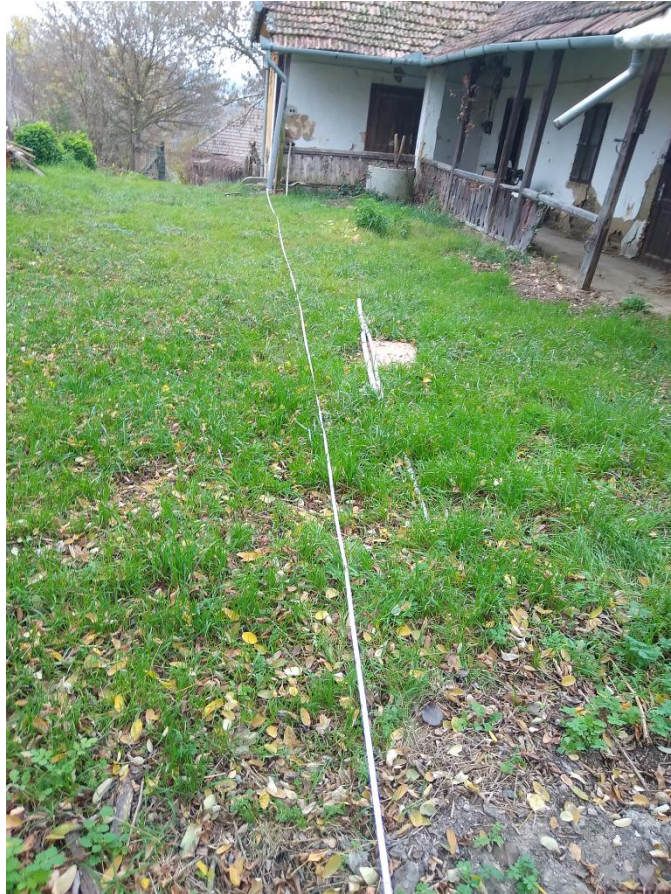
Az 5. mérési vonal kijelölése

A hosszirányú (5. sz.) mérés – melyet a tulajdonos jelenlétében is megismételtem – jól mutatja a felszín alatti lehetséges üregre utaló anomáliát.

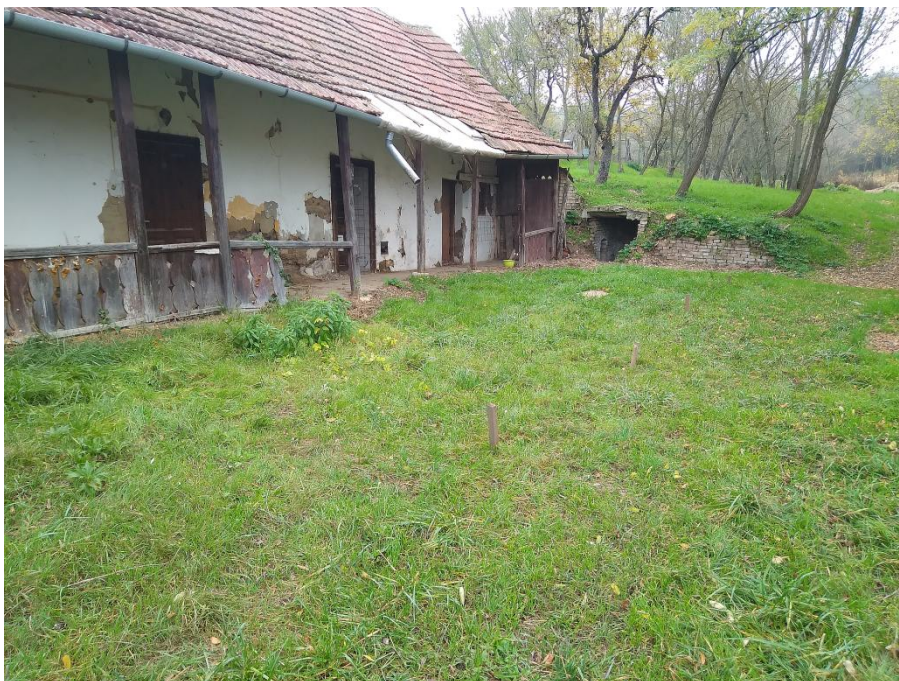
Az anomáliehelyek jelölése karózással az A területen.  
A háttérben, az épület mögött a B terület látható

Az radarméréseket bemutató mellékleteken bejelöltem az anomáliák helyeit, ami alapján feltételezhető az üregesedés. Fontos megjegyezni, hogy a radarképen az anomáliák jelzése alatt is réteges megjelenés figyelhető meg, tehát ha van is üreg ezeken a helyeken, az be van tömve vagy már el van zárva talajrétegekkel. A mérések során az üregre utaló anomáliák helyét karóval állandósítottam.

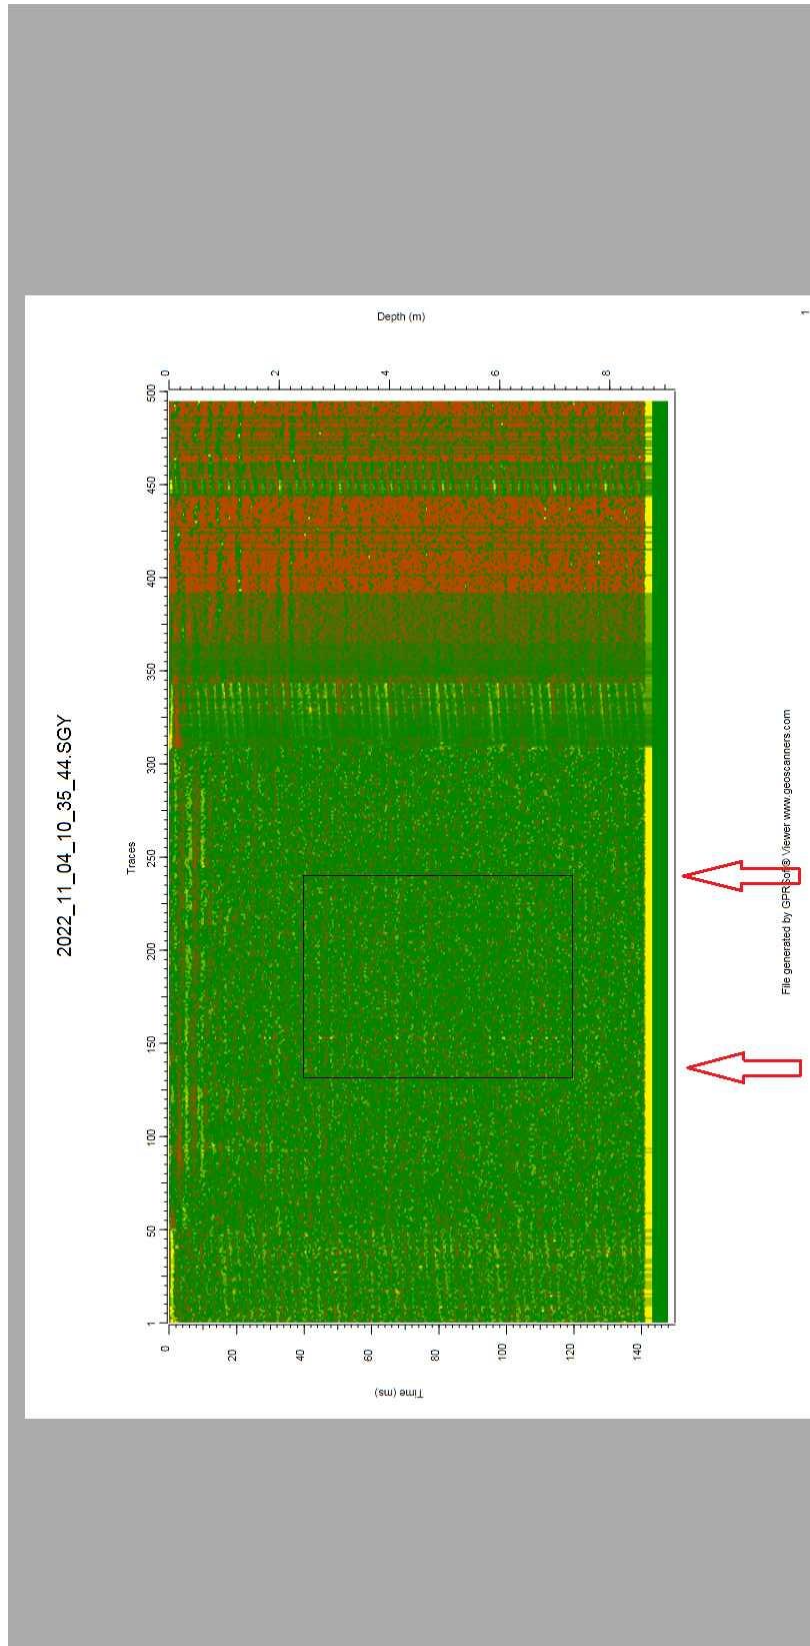
1 mérési vonal

Mind a keresztirányú mérések során, mind a hosszirányú mérések során a radarkészülék a talajban több olyan anomáliát jelzett, amely pince vagy üreg jelenlétére utalhat. Az anomáliákat jelző fordított parabolák csúcspontjai nagyjából egy vonalban, az épület tornácától 4,40-4,50 m távolságban jelentek meg.

Ezzel szemben az udvar területén (A terület) a karóval jelezett vonalban olyan anomáliásort mutatott a radarkészülék, amely egy esetleges pince meglétére utal. A radarképek szerint a terep felszíne alatt a 1/1-1/4 pontokon nagyjából 6-7,5 méter mélységben kb. 40 cm üregesedés található.

A pince megkutatásra első lépésként javaslom talajfúrások elvégzését. Ezek megmutathatják, hogy van-e pince az ingatlan udvar alatt.

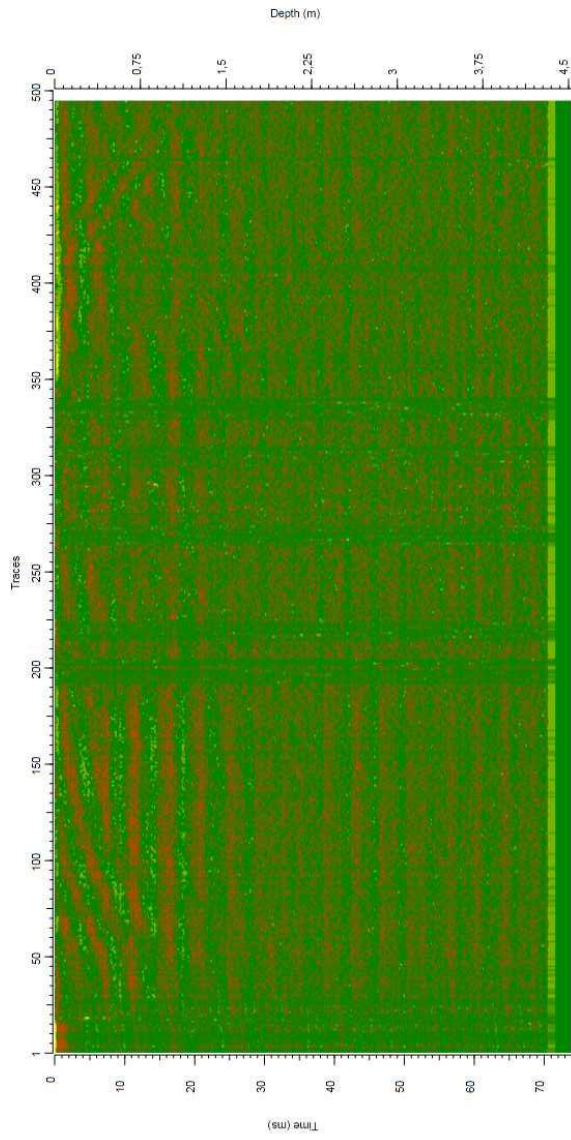
5. mérési vonal

A mérések az üregesedés alatt egyenletes talajrétegződést mutattak. Egy bizonyos határvonalnál ezek az üregesedésre utaló jelek megszűntek, ennek alapján feltételezhető, hogy az üregesedés szélessége 2,0-2,5 méterre tehető.

A fentiek alapján feltételezhető továbbá, hogy ha létezik ott pince vagy üreg, akkor az nagy valószínűséggel be lett tömve.

A fentiek alapján joggal feltételezhető, hogy az udvaron jelenleg is meglévő beszakadás szellőzőkürtőként került kialakításra. Ennek megvizsgálására egy lyukkamerás vizsgálat javaslok elvégezni.
