REZGÉSMÉRÉS

**BUDAI VÁR ALATTI BARLANGRENDSZERBEN ÉS
MŰEMLÉKÉPÜLETEIBEN**

2003. szeptember

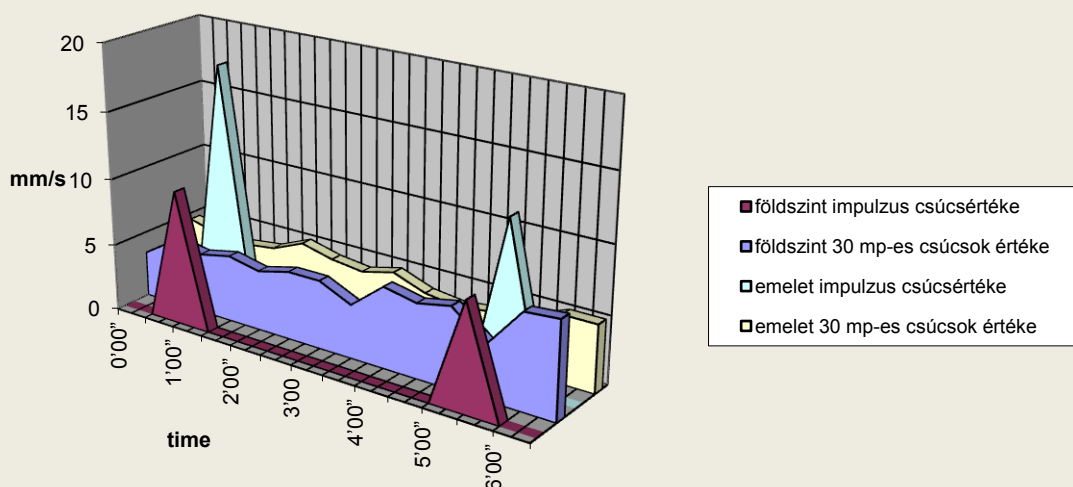
Magdolna torony útra merőleges mérések

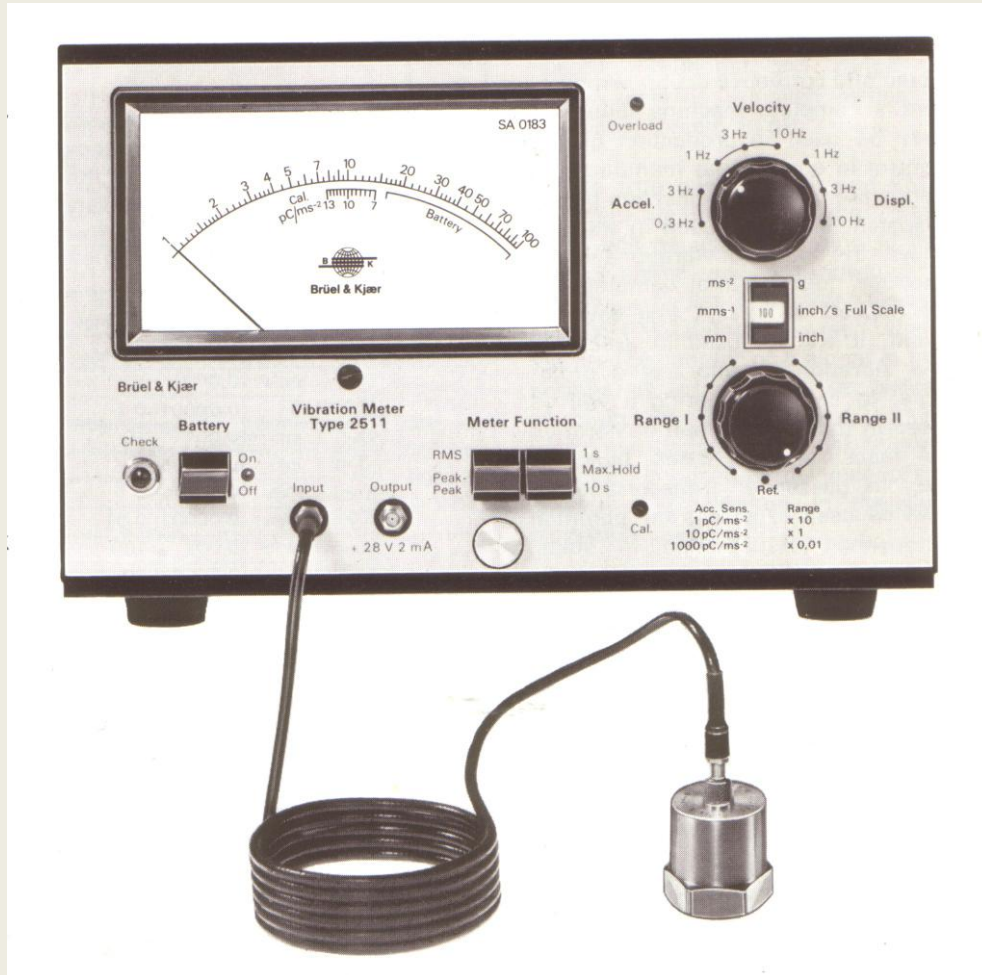
1. fotó: A Bruel and Kjaer 2511 rezgésmérő műszer fotója

Mérésünk során a Brüel & Kjaer cég 2511 típusú rezgésérzékelő berendezését, és 3510 típusú rezgésanalizátorát használtuk. A berendezéseket a Magyar Tudományos Akadémia Mérésügyi Szolgálat a bocsátotta rendelkezésünkre. A berendezés fotóját az 1. sz. fotómelléklet mutatja be.

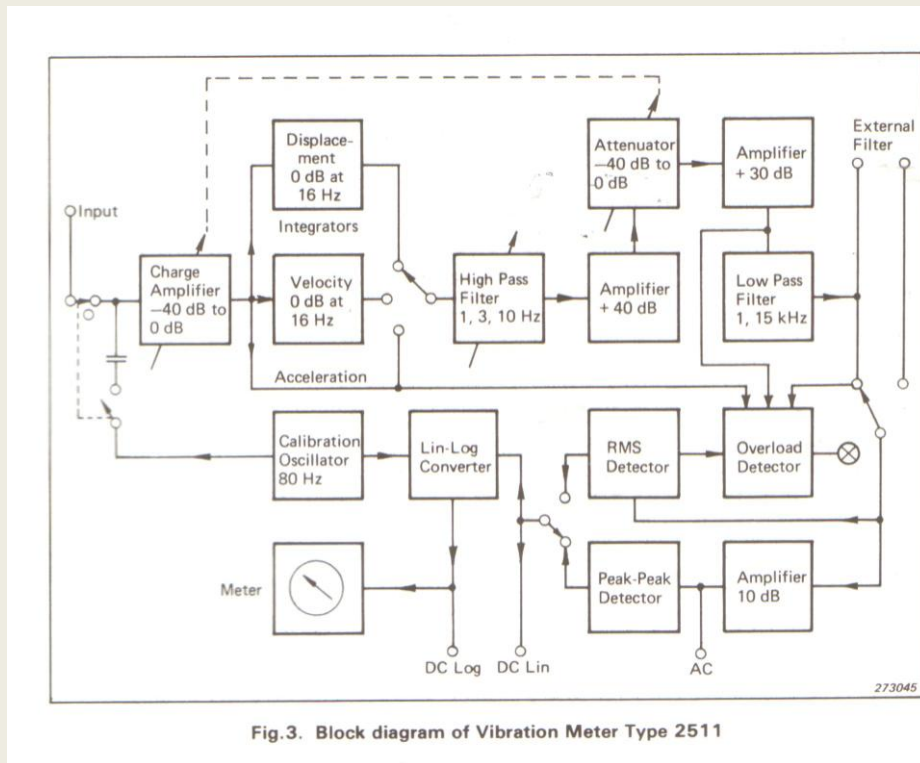
Fig.3. Block diagram of Vibration Meter Type 2511

2.fotó: A 2511-es rezgésmérő műszer blokkdiagramja

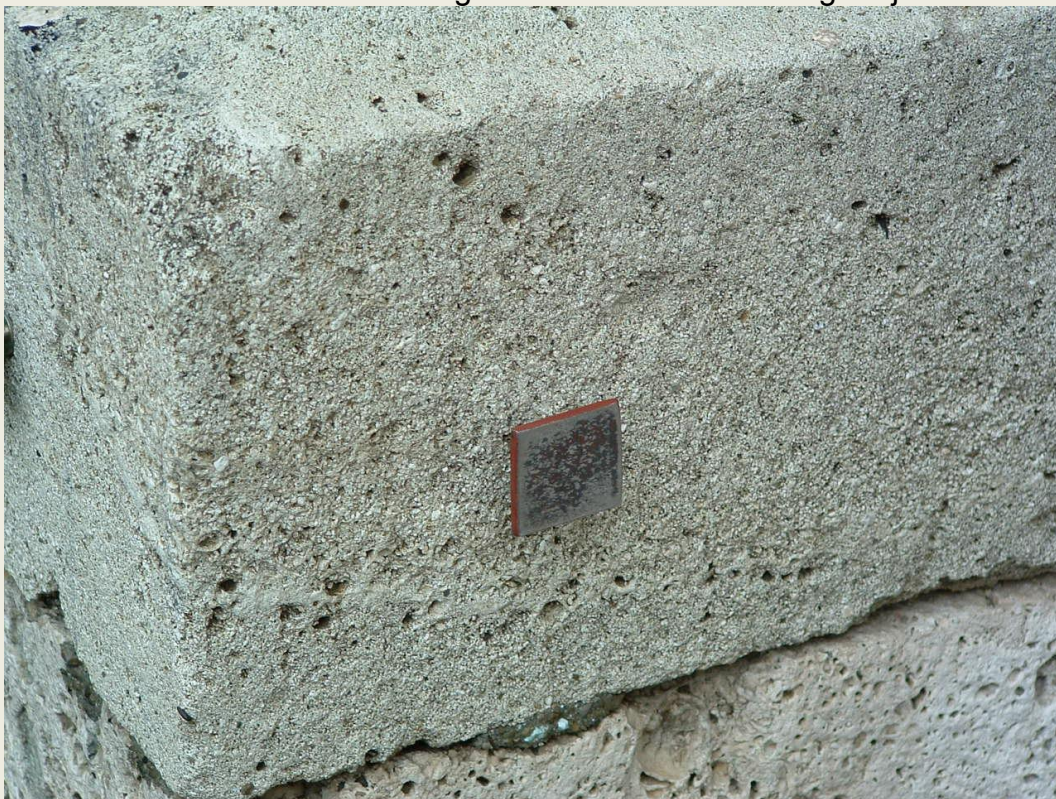
3. fotó: A mérőlemez rögzítése

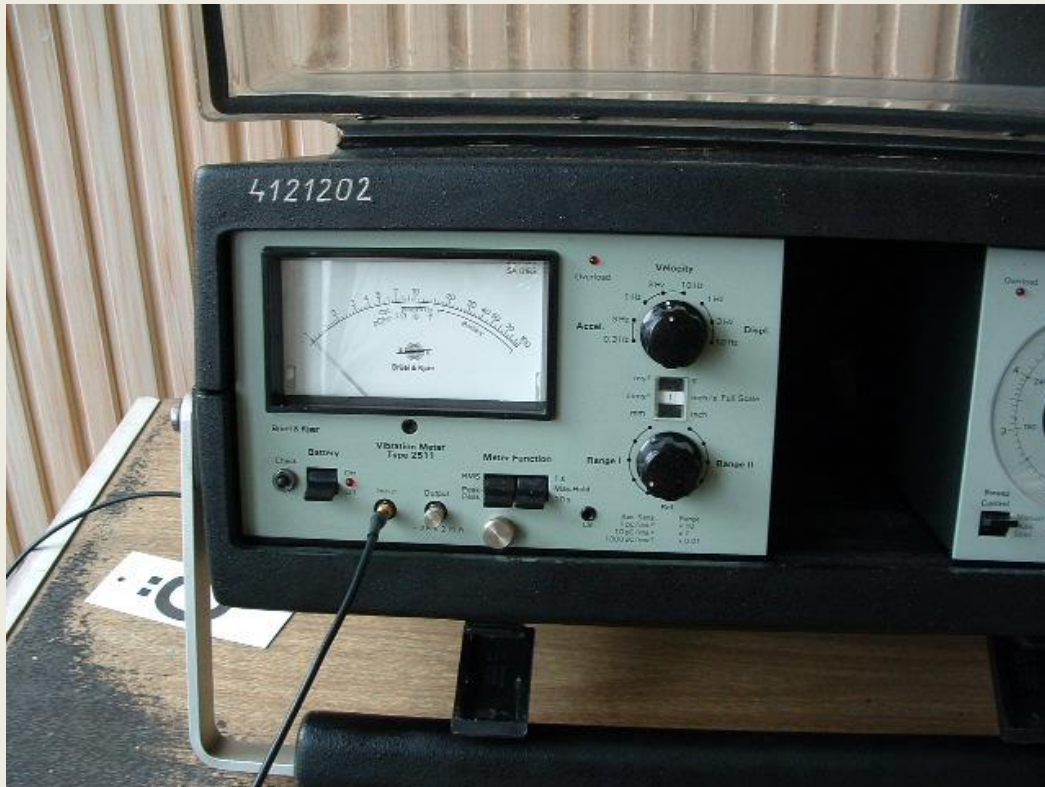
4. fotó: Rezgés mérő műszer mérés közben

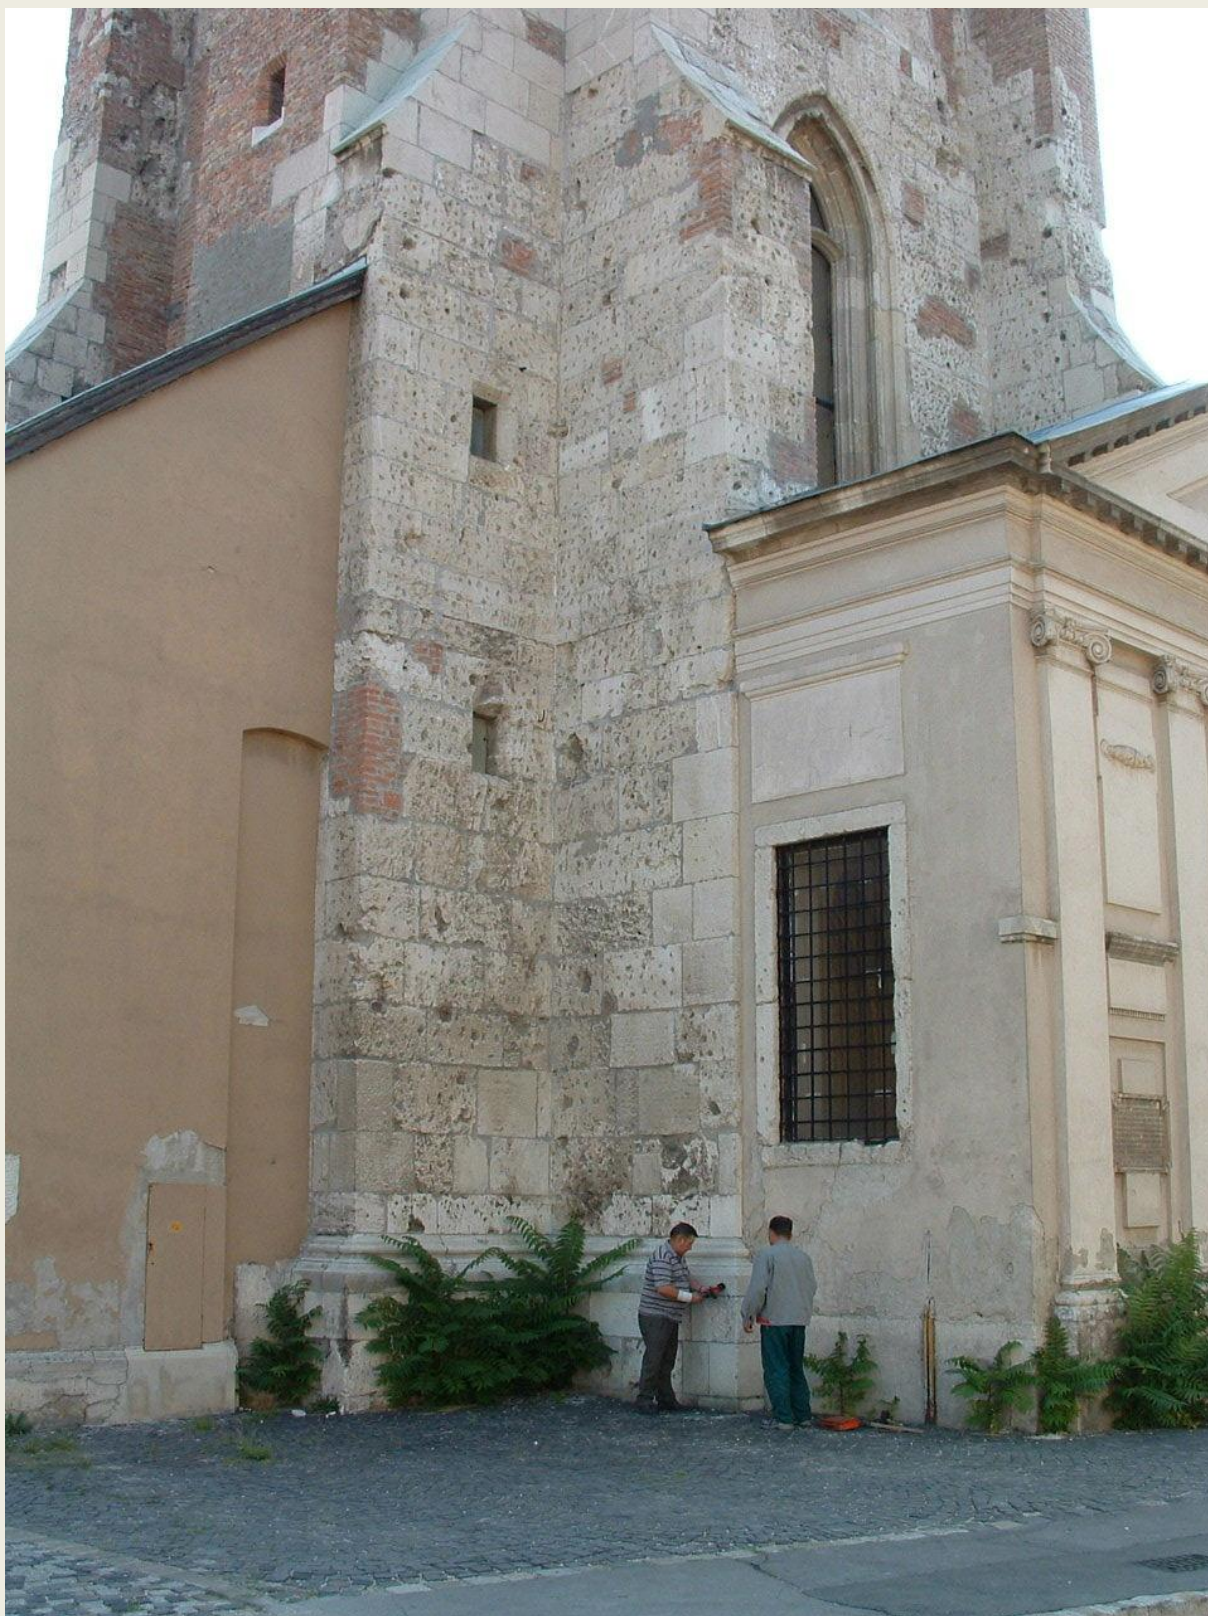
5. fotó A mérés előkészítése a Magdolna torony földszintjén

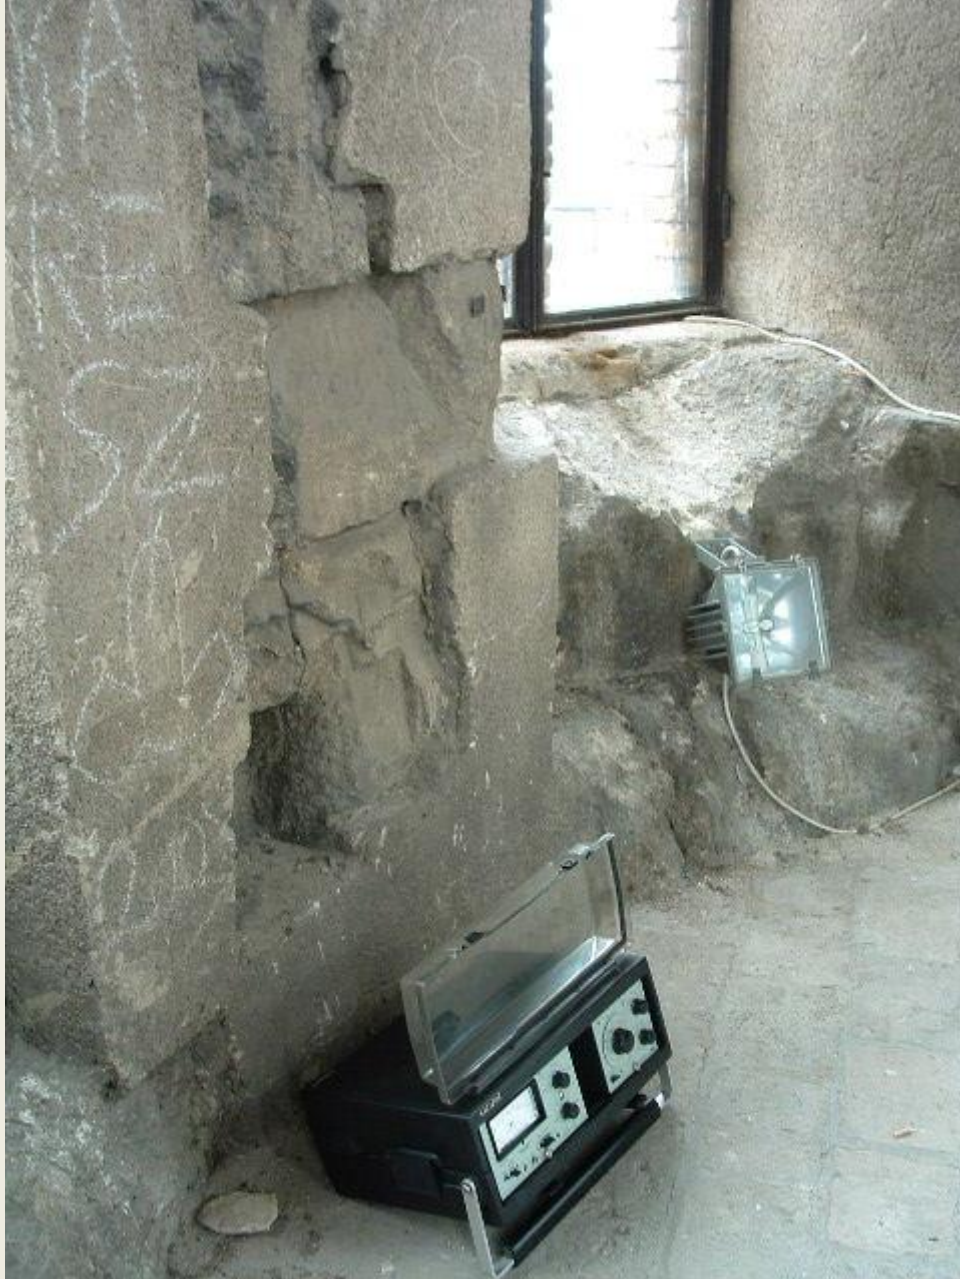
6. fotó: Mérőműszer a Magdolna torony felső szintjén

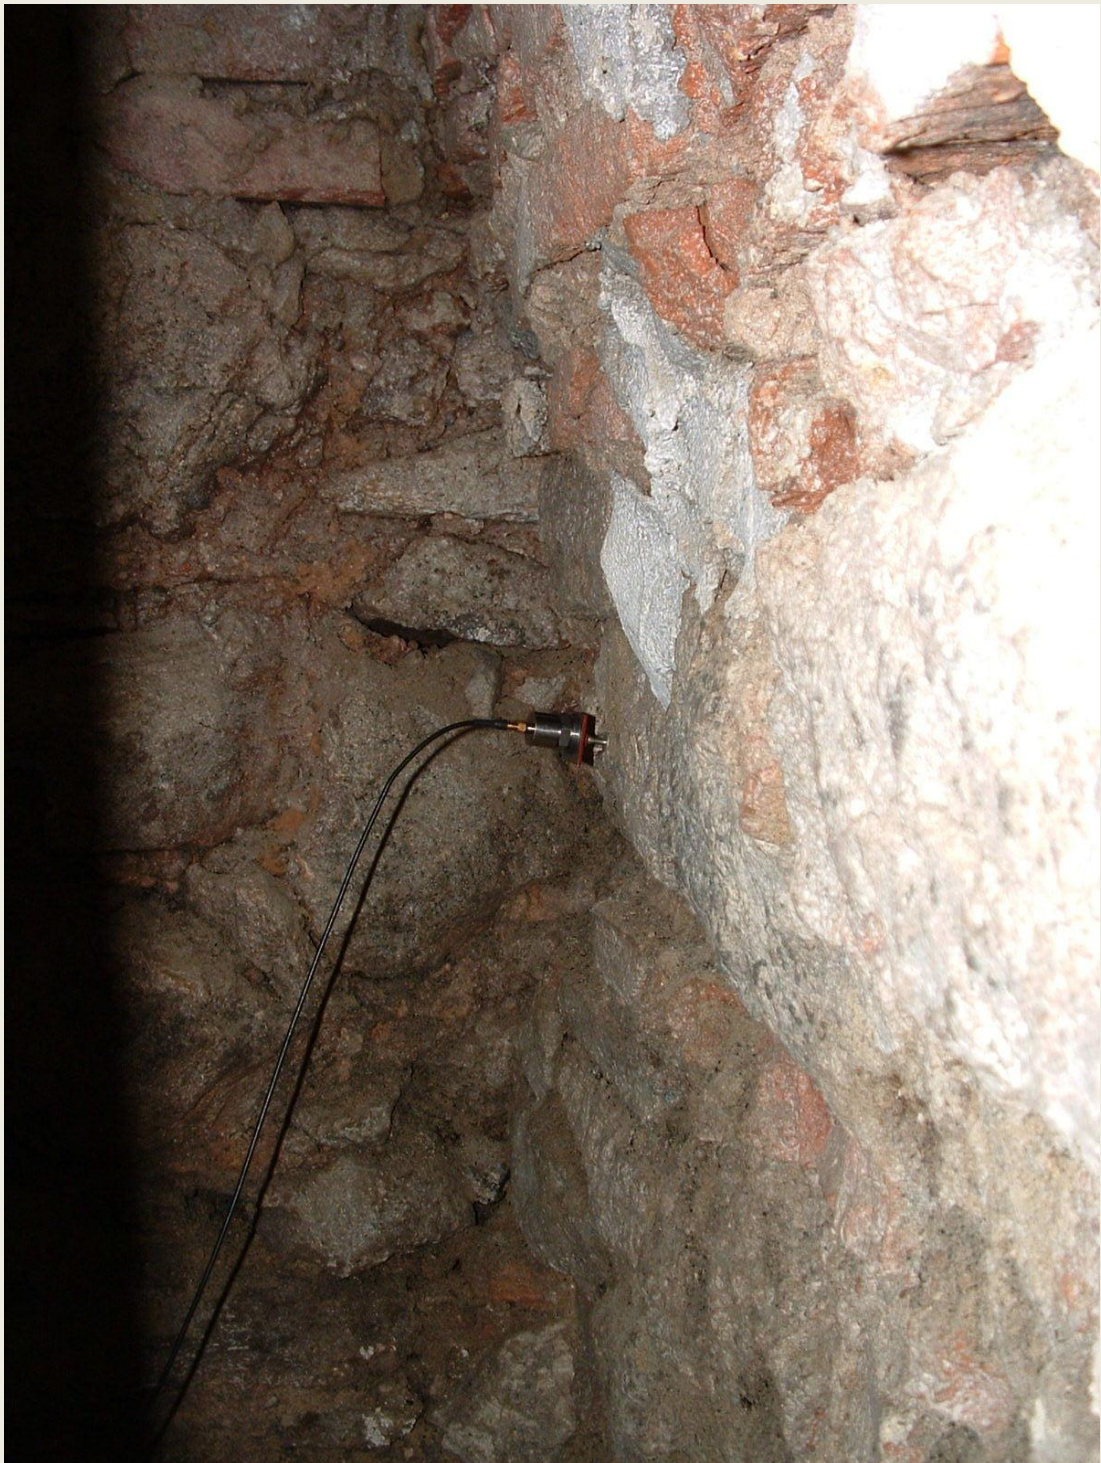
7. fotó: Mérőfej rögzítése az Országház utca 16. sz. pincefalazatán

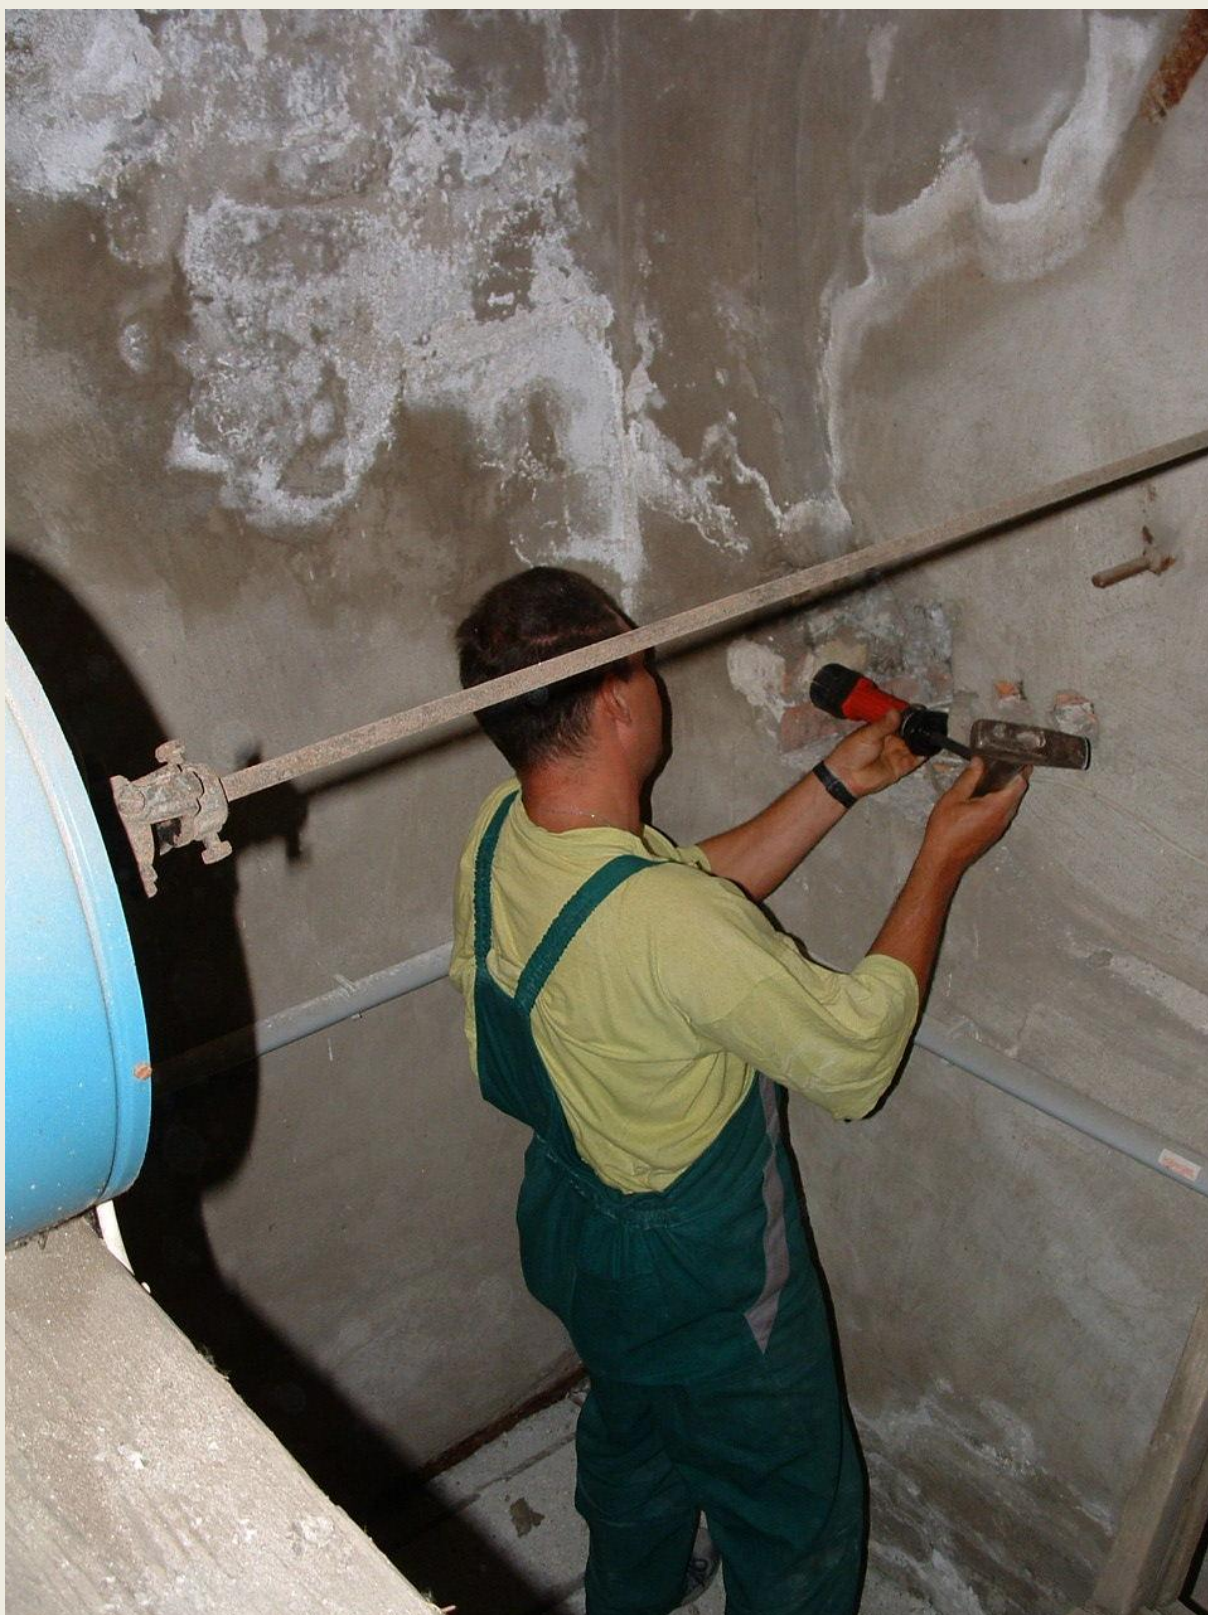
9. fotó: Mérési hely rögzítése a Bécsi kapu téri evangélikus templom tornyában

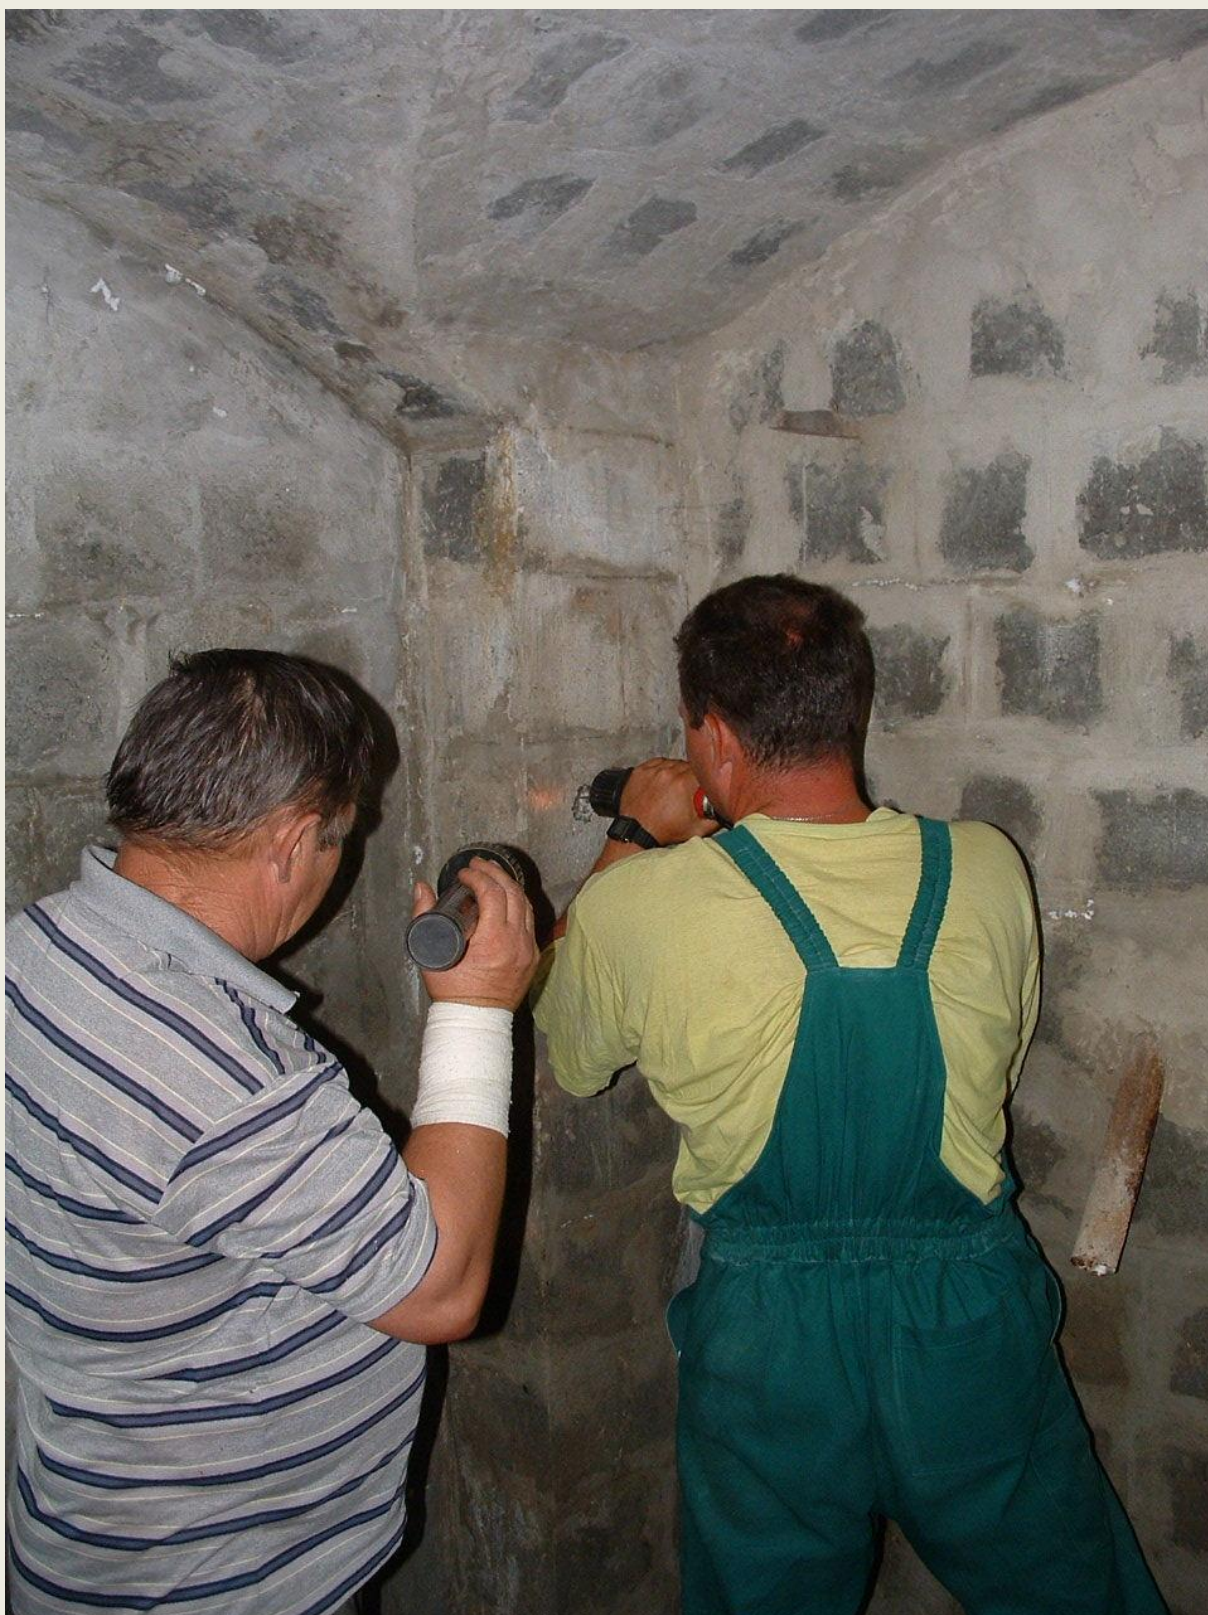
11. fotó Mérőlemez rögzítése a Dísz tér alatti barlang falazatán

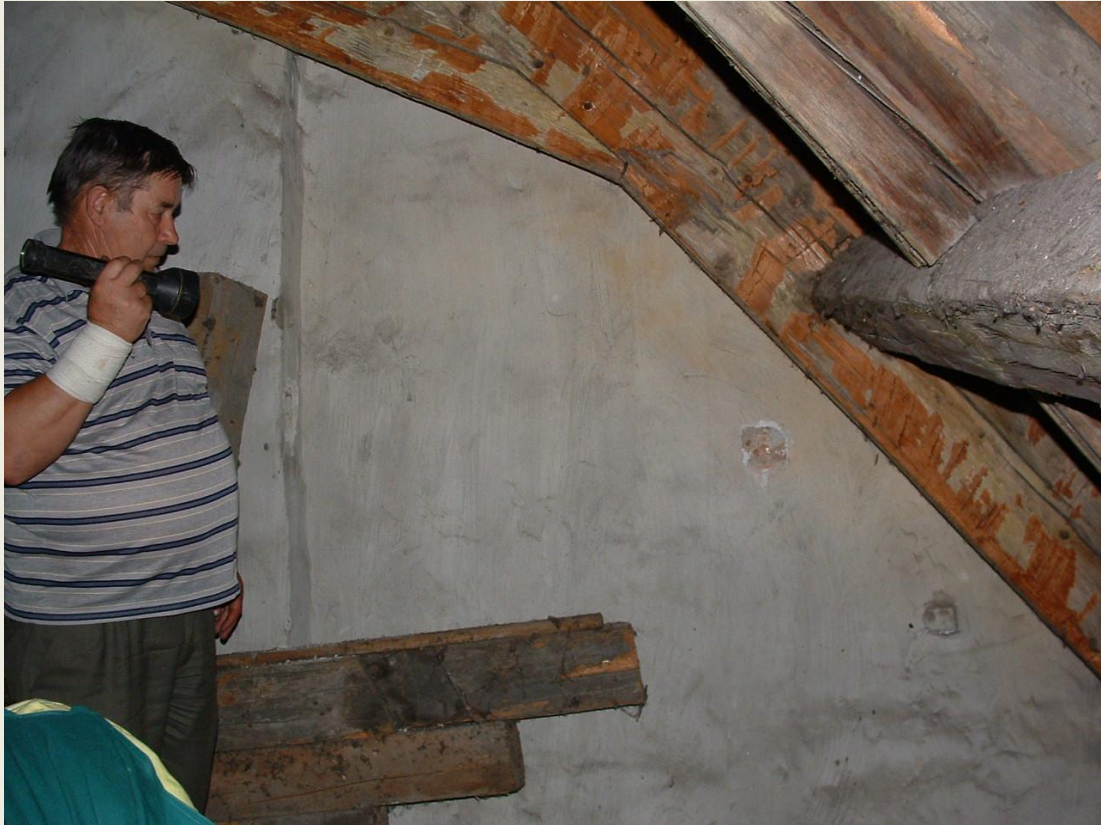
12. fotó: Mérési hely a Dísz tér 15.sz padlásán

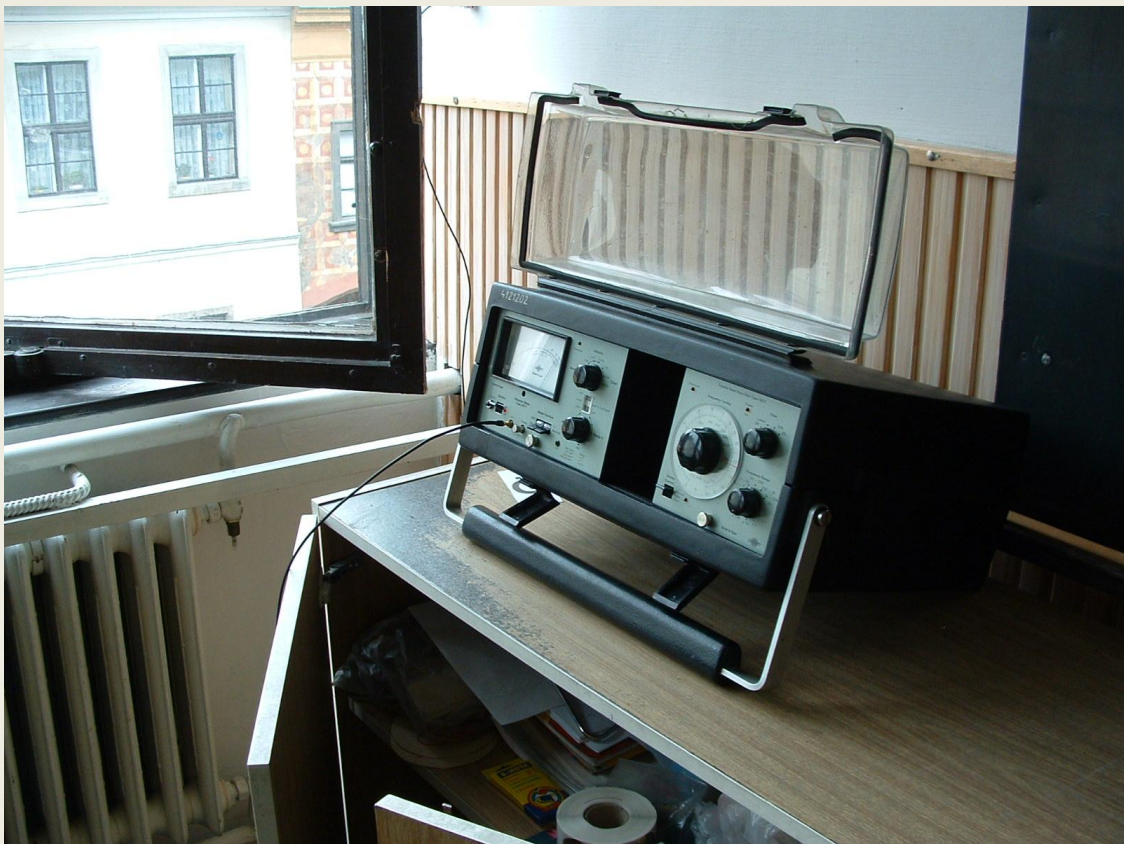
13. Mérés a Tárnok utca 9-11.sz. alatti iskola emeletén

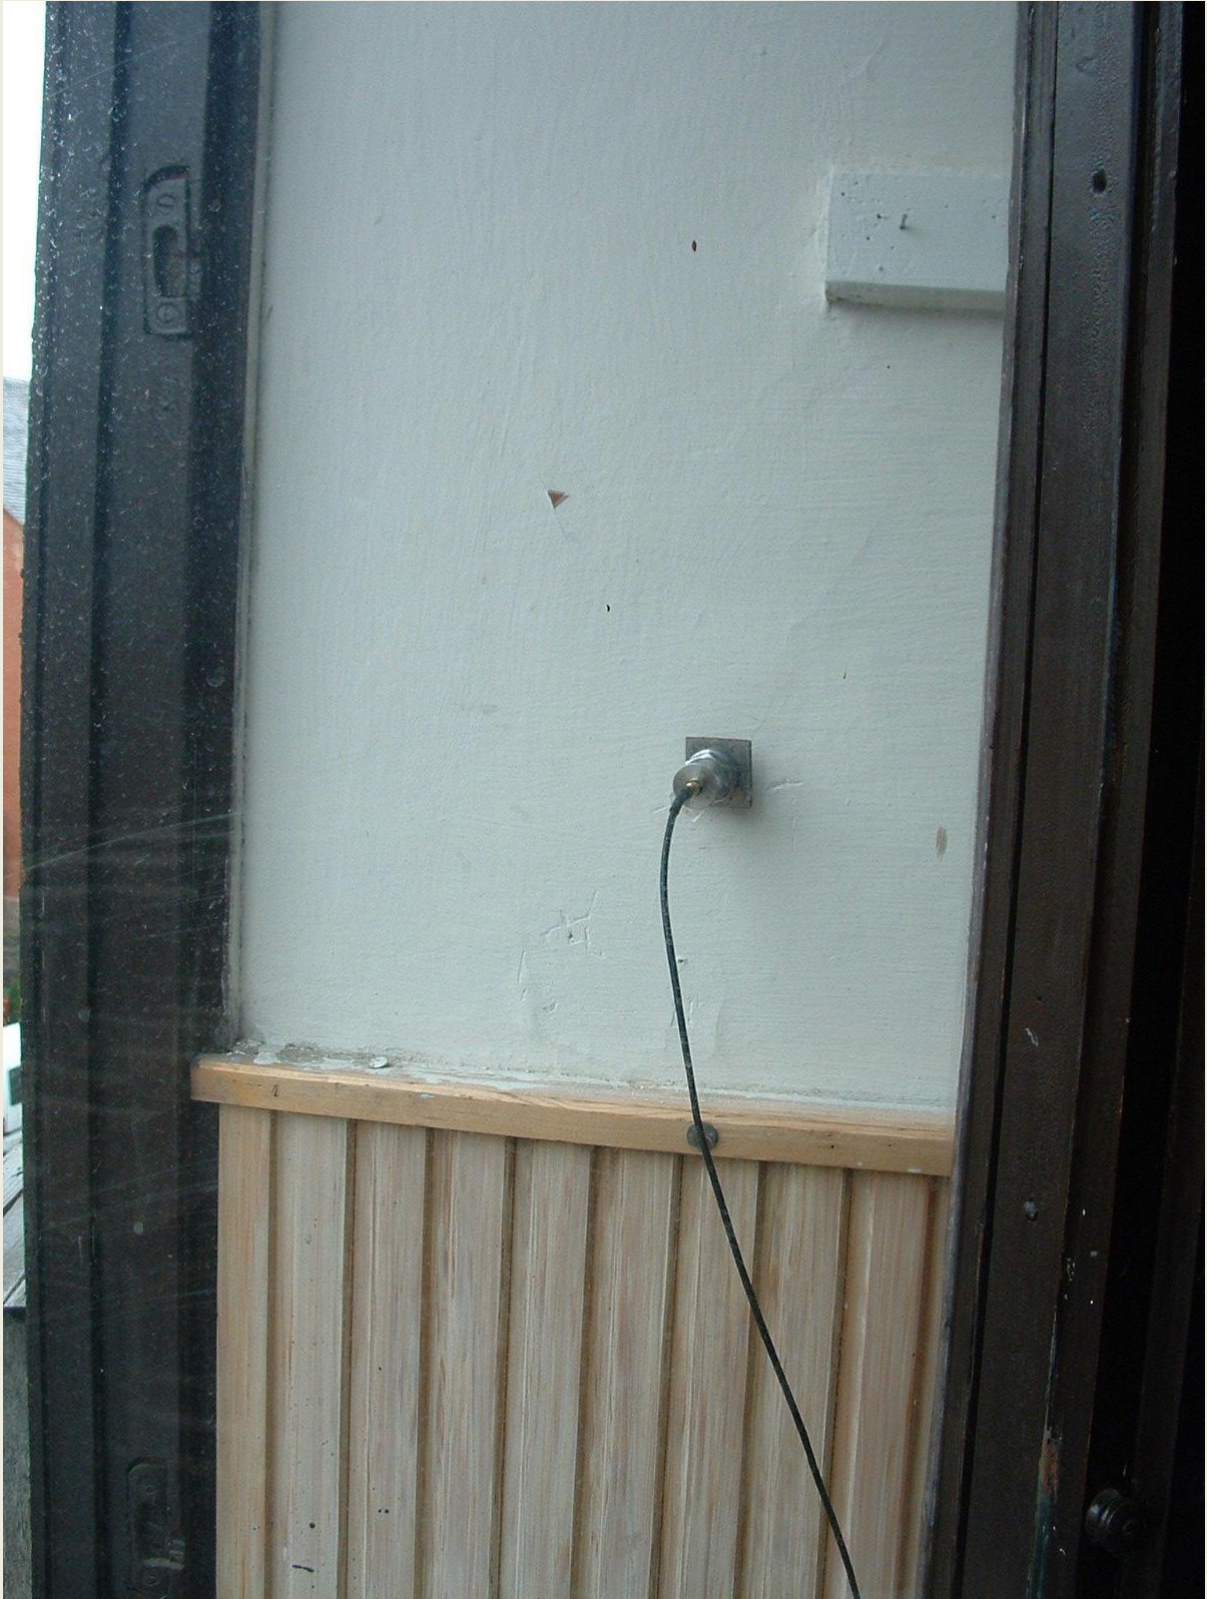
14. fotó: Mérési hely rögzítése a Tárnok utcai iskolában
