PINCEVESZÉLY-ELHÁRÍTÁS

Felszín közeli üregek (pincék,
bányavágatok, tárolóterek) által
okozott károk elhárítása

Mednyánszky Miklós

okl. bánya- és geotechnikai mérnök

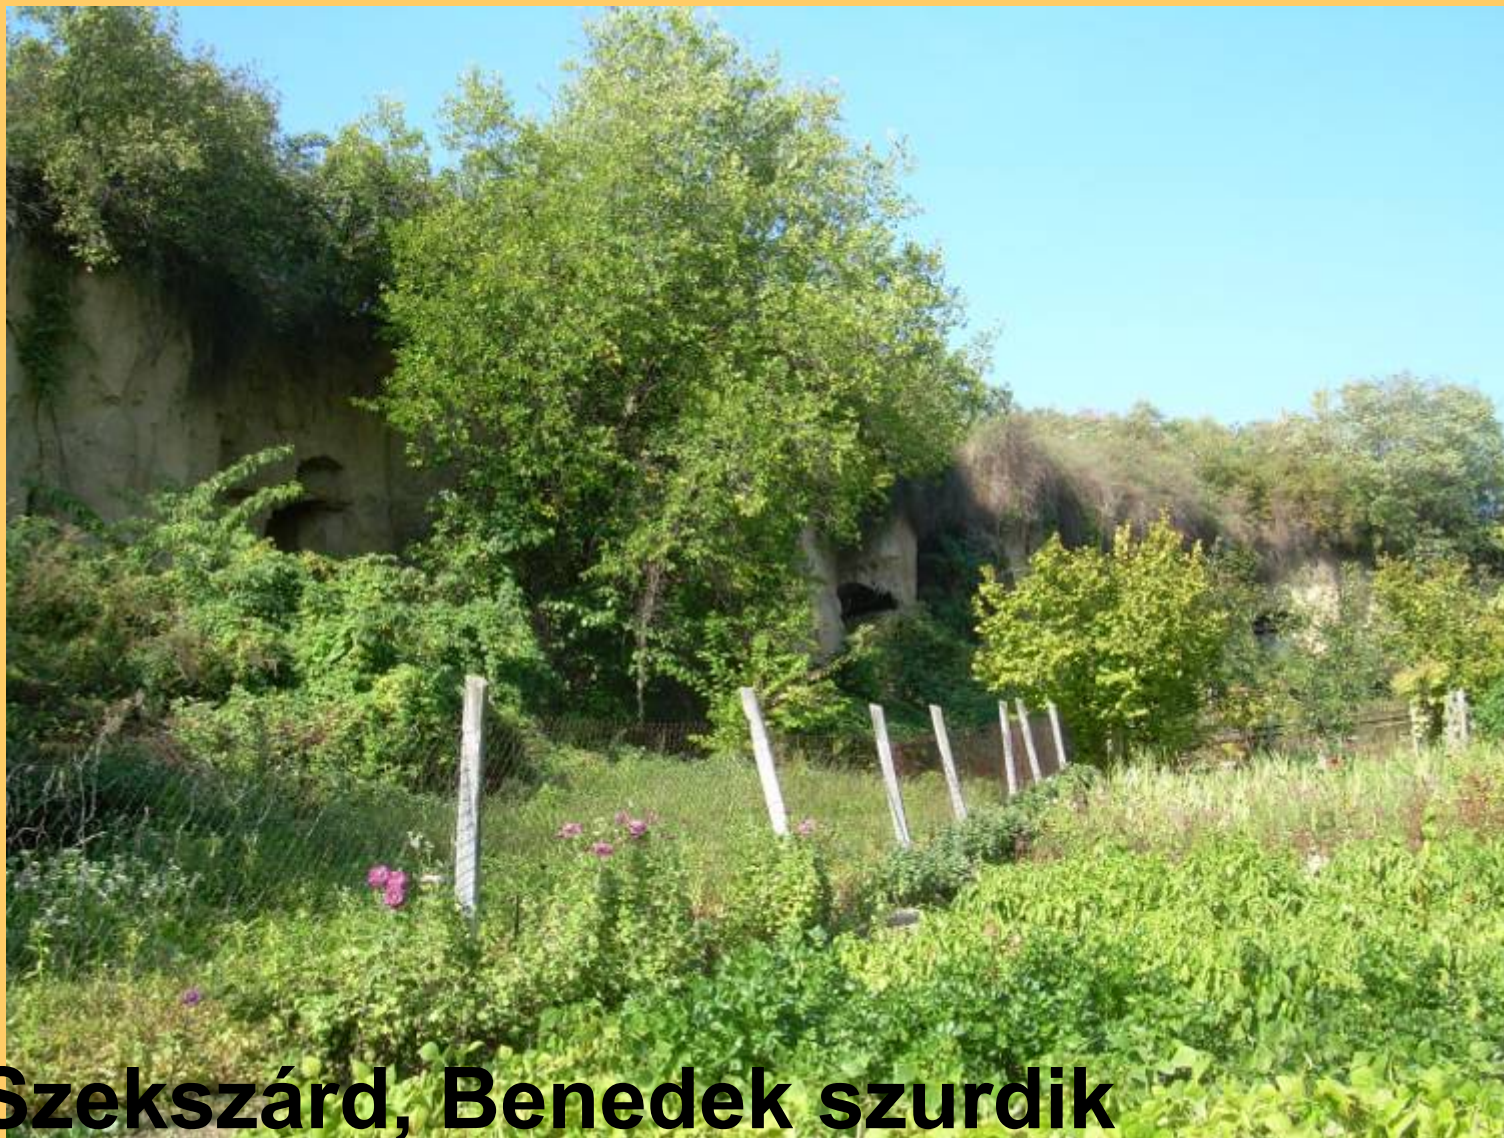
Szekszárd, Benedek szurdik

- Vízérzékenysége nagy, víz hatására összeroskad.
- A felszínen tömbös leszakadások jellemzik, a pincékben koporsófedél alakzatú felszakadások, leválások keletkeznek.
- Elsősorban a pincék bejárata és vége károsodik. A tönkremenetel gyors lefolyású

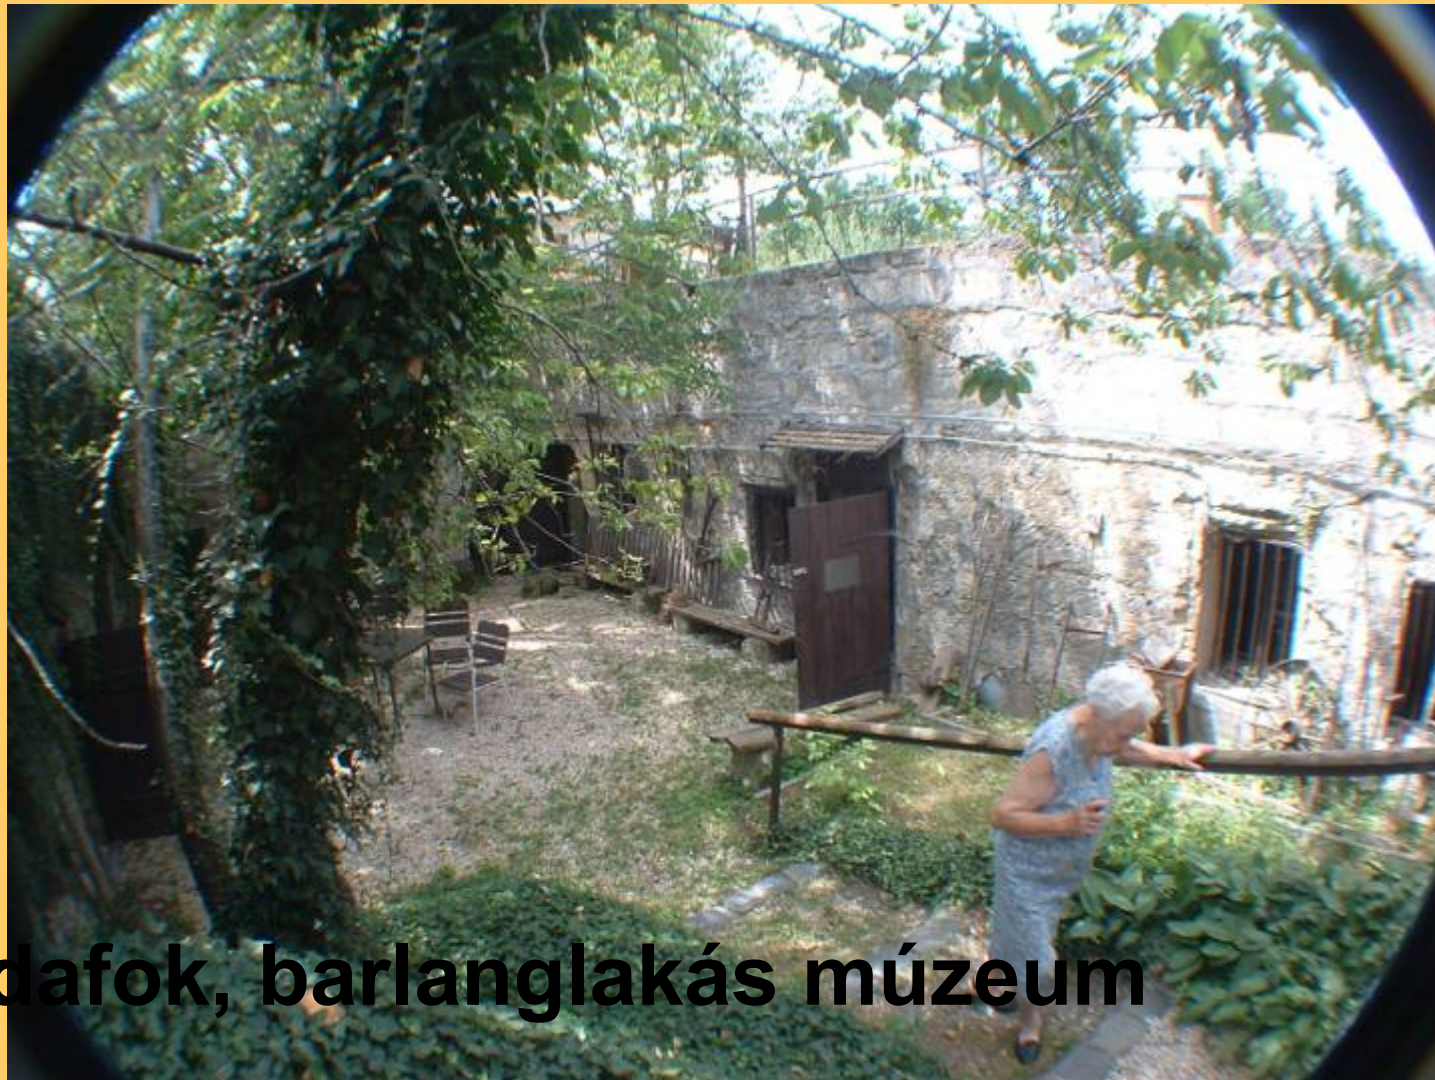
Budafok, barlanglakás múzeum

- Az üreg levegővel érintkező felülete károsodik, elmállik, a kőzet veszít szilárdságából.
- Jellemzően nagy tömböket metsző repedések, elmozdulások jelentkeznek, melyek először lassú mozgásokat okoznak, leszakadásuk – megfelelő felügyelettel – előre jelezhető. Főteleszakadása jellemzően tömbös. Gondot az üregek nagy mérete okoz, Budafokon 110 km, Kőbányán 32 km üregrendszer található.
- Nem ritkák a több ezer m³-es üregek.

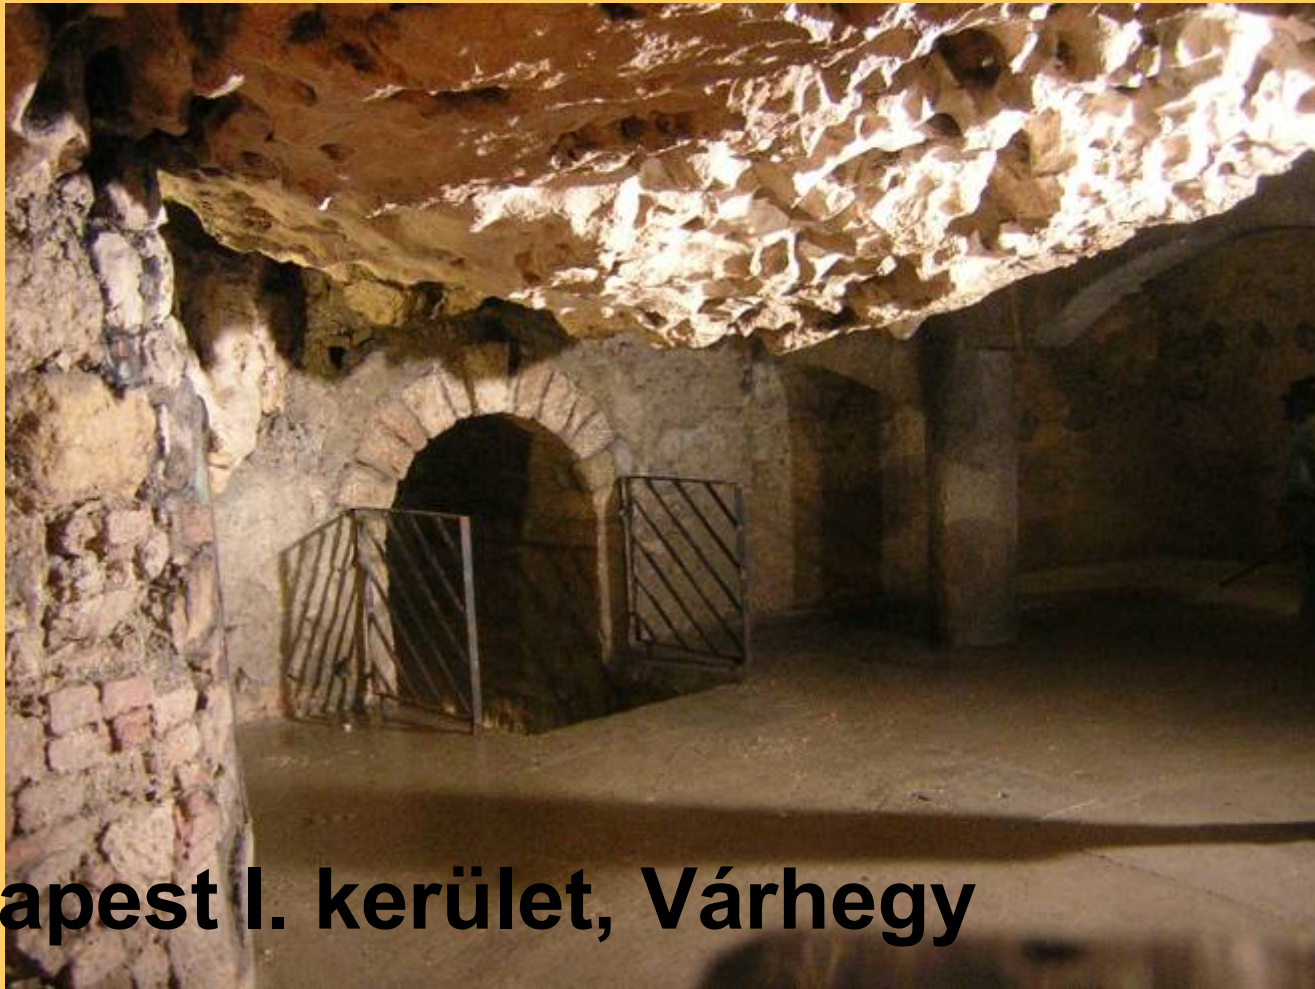
Budapest I. kerület, Várhegy

- Az üregek jellemzően természetes eredetűek, később – emberi tevékenység következtében – kaptak funkciót (védelem, tárolás).
- Az üregek főtéjét alkotó kőzet rideg, hajlító szilárdsága csekély. Közúti forgalomra, rezgésre érzékeny, a rezgéshullámokat messzire továbbítja. A felszakadás rendszerint koporsófedél alakzatot vesz fel.
- Befoglaló kőzeteként jellemző ill. a tömbök közé ágyazódott agyag (márga) vízre érzékeny, duzzadásra hajlamos.

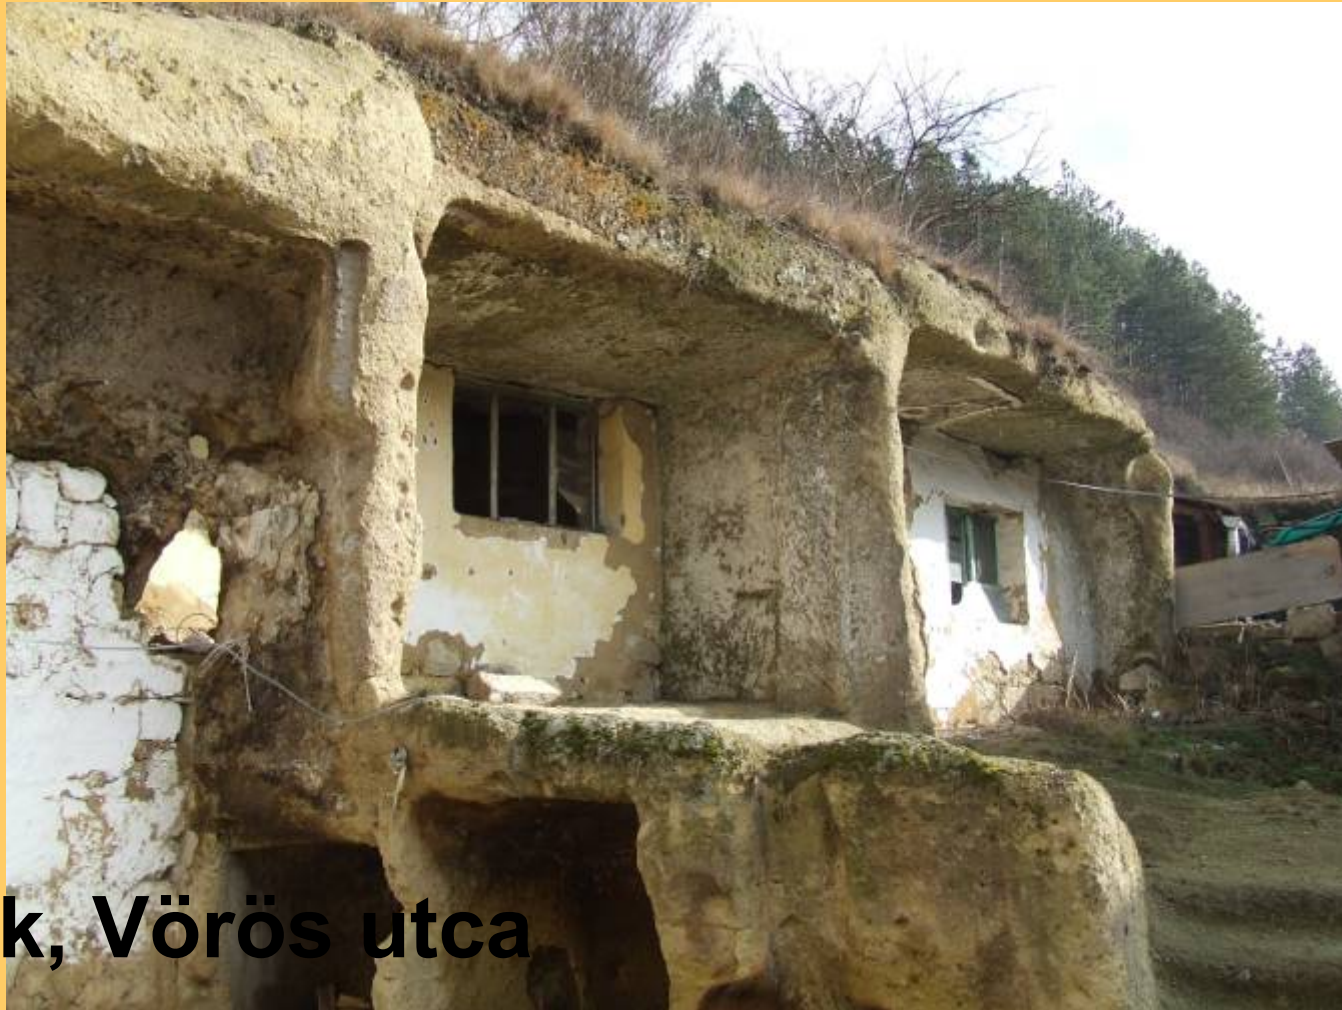
Sirok, Vörös utca

- Kiömlési kőzetek tufái (riolittufa, riodácit tufa stb.).
- Az üregek elsősorban építőkö bányászata révén alakultak ki, később lakóhelyekké, borospincékké alakították őket
- Levegőn szilárdságuk erősen romlik, mállás jellemző.
- A bennük foglalt ásványok miatt vízre érzékeny, szilárdsága $1/3$ -ra, $1/5$ -ére csökken.
- Bükkalján több mint egy tucatnyi településen

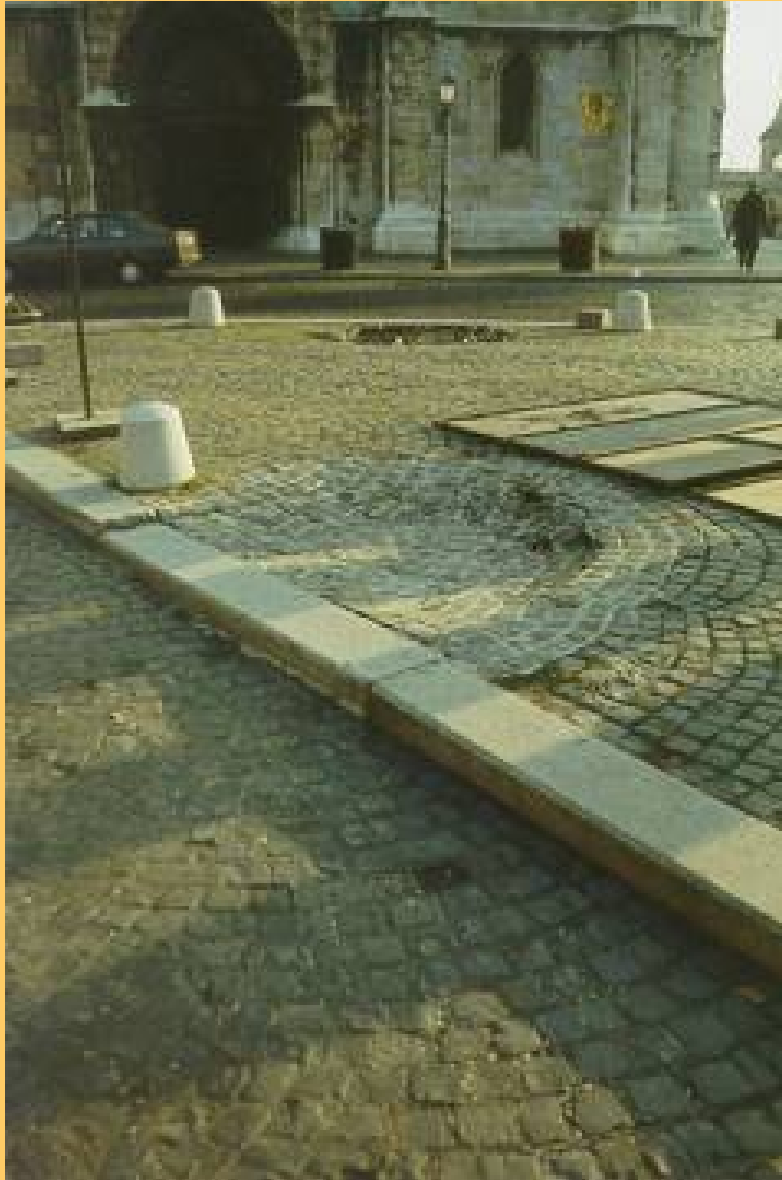
Kürtőleszakadások a Budai Várban 2001

- legtöbbször ismeretlen helyen vannak,
- lefedésük nem megfelelő, gyakran alig tíz, néhány tíz centiméteres takarással rendelkeznek
- a kürtő aknafala rendszerint megtámasztás, kifalazás nélküli, erősen tönkrement állapotú
- leszakadásukkor a kürtő átmérőjének sokszorososa omlik be (tölcsérhatás)

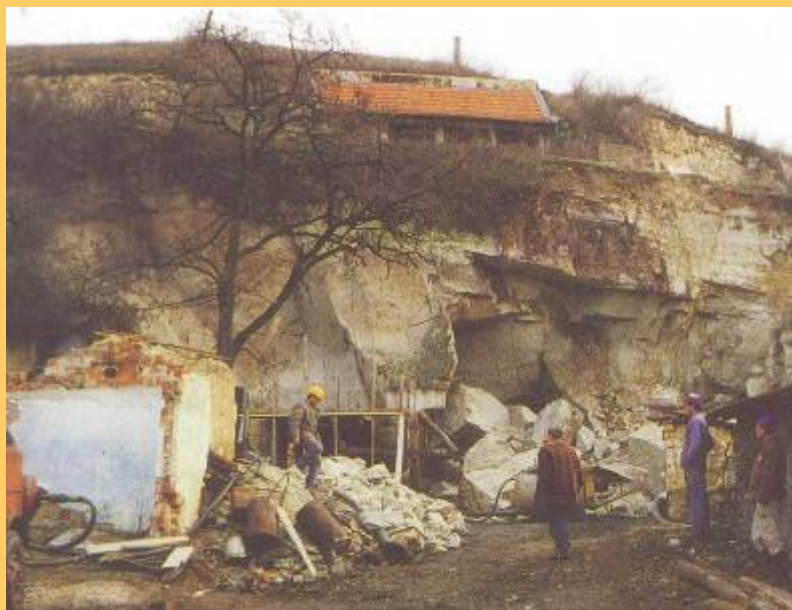
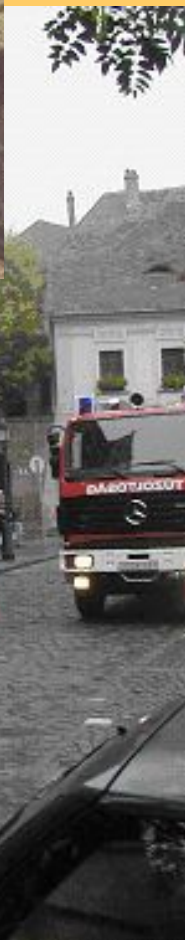
A károsodások megjelenése a felszínen

- süllyedési horpa
- Épületkárok
- Kürtő leszakadás
- Pinceomlás
- Bejárati szerkezet omlás, kidőlés
